Private Wetterstation Bad Bayersoien

Untersuchungsbericht

Ereignis: **Tornado**

Ort: **Stettenhofen, Gebenhofen, Affing**

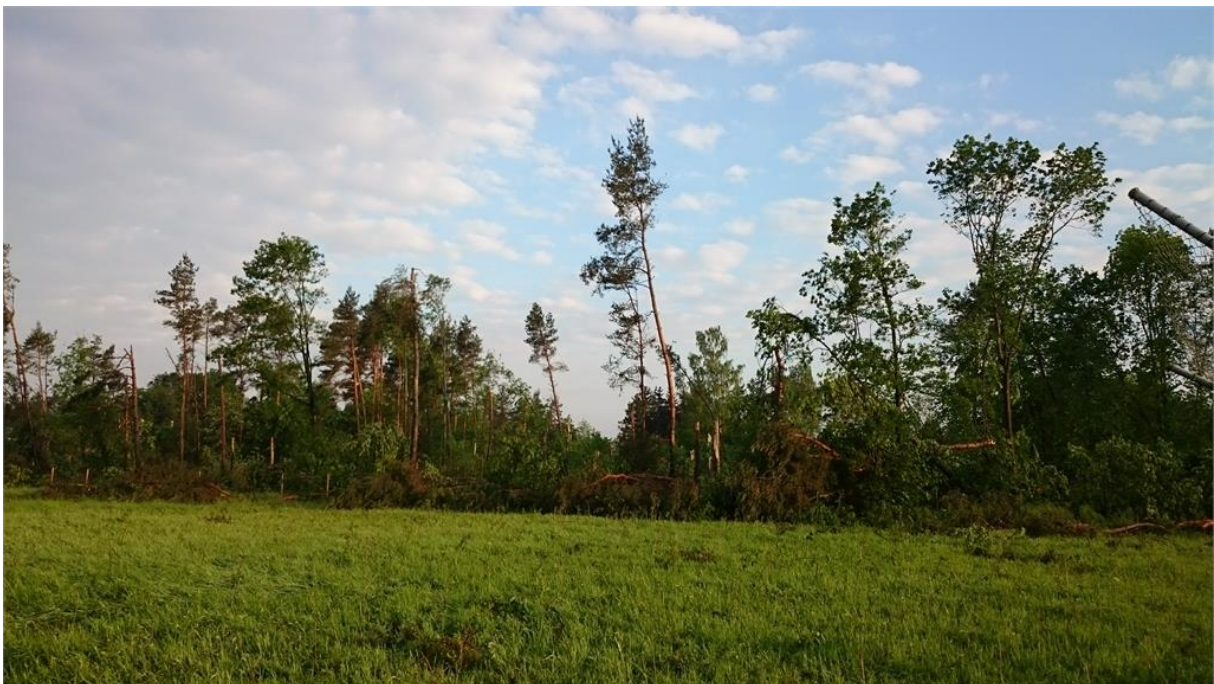
Hinter dem Sportplatz am westlichen Ortsende von Stettenhofen, an dem der Tornado den Boden erreichte, befand sich ein Hain, hauptsächlich aus Kiefern bestehend. In diesen wurde eine regelrechte Schneise geschlagen. Außerdem wurde auf dem Sportplatz der Zaun umgerissen, Metallgeländer verbogen durch herumfliegende Gegenstände, mehrere Fußballtore über 50 m verfrachtet und die ca. 70 cm mit Steinen fest in den Boden verankerte Wechselbank herausgerissen und mehr als 30 m in ein angrenzendes Feld geschleudert. Weiterhin wurde eine nicht befüllte Graswalze, welche jedoch leer geschätzt 250-300 kg Gewicht ca. 25 m weit in ein angrenzendes kniehohes Getreidefeld geschoben. Hier ist besonders bemerkenswert, welche Reibung bzw. welcher Widerstand zu überwinden ist, um eine solche Walze in ein kniehohes Feld zu „schieben“. Mehrere Zeugen bestätigten uns, dass die Walze vor dem Tornado dort definitiv noch nicht stand. Auf dem Fußballplatz

Hain hinter dem Sportplatz

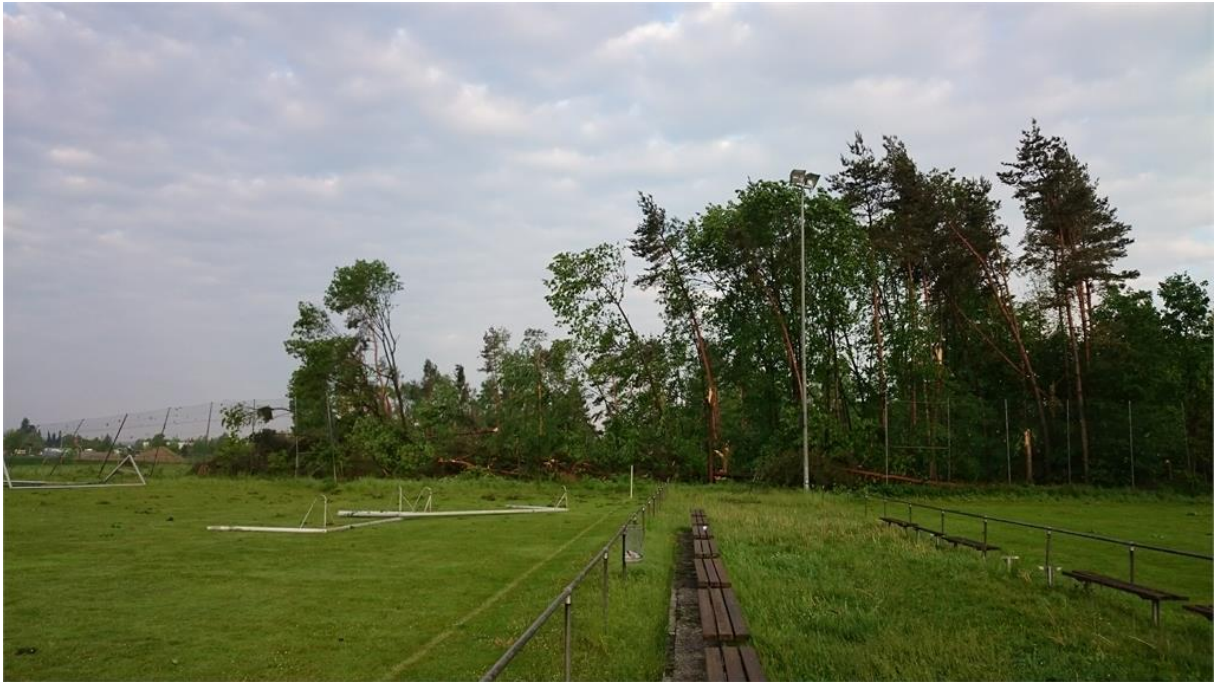
Herumgeschleuderte Tore

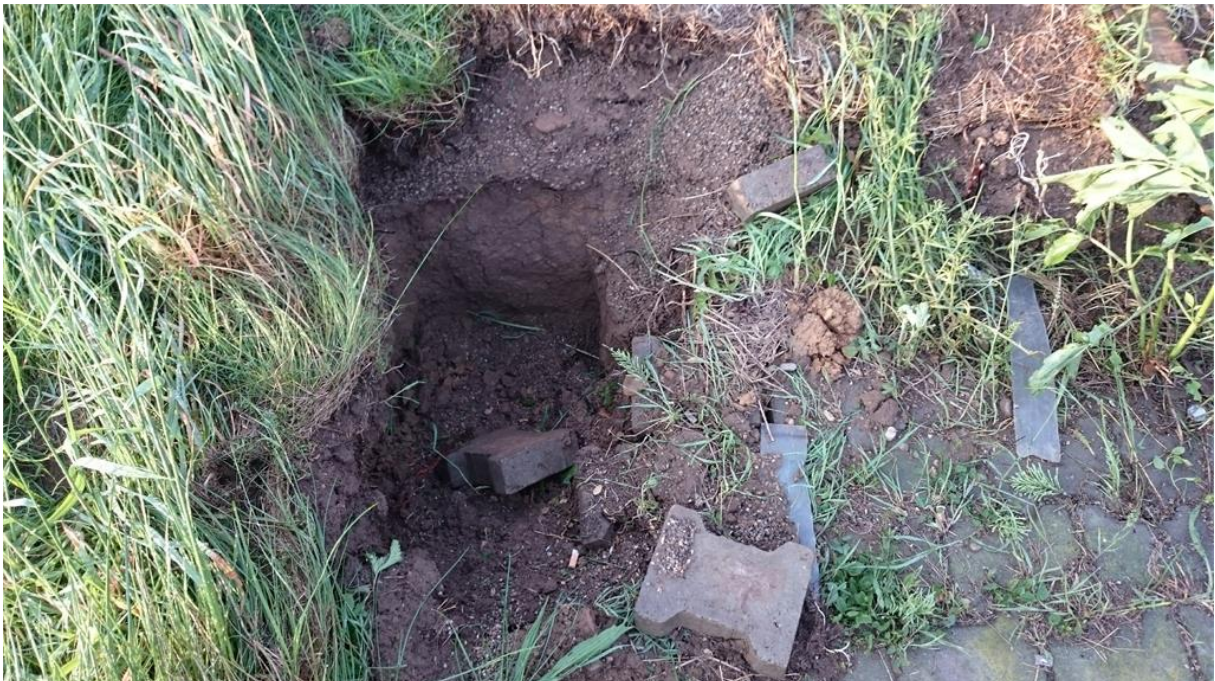
Fundament der herausgerissenen Wechselbank

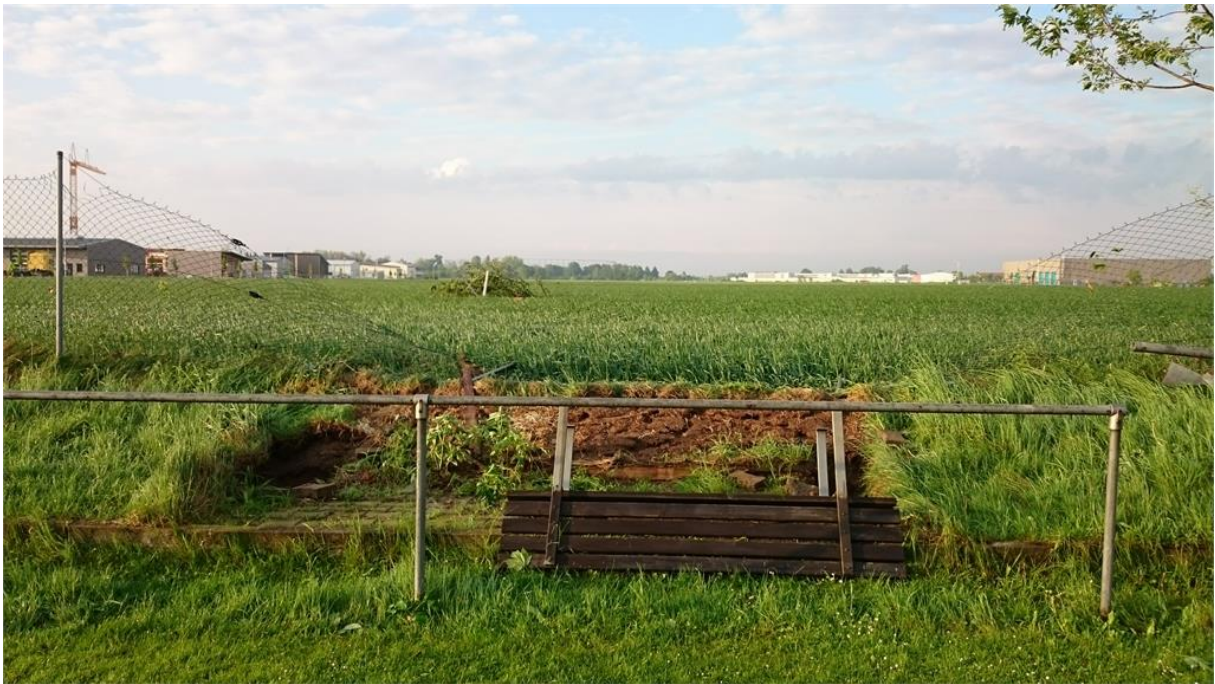
Hinten im Feld die verfrachtete Ersatzbank

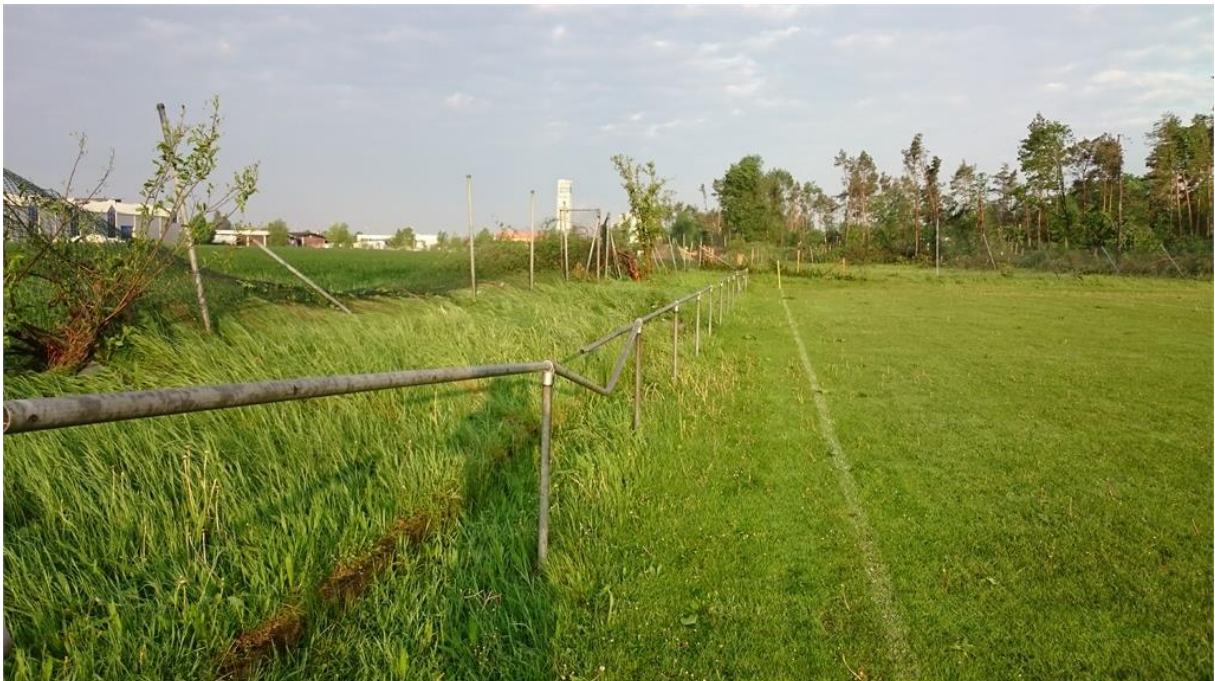
Umgerissener Zaun und verbogene Metallgeländer

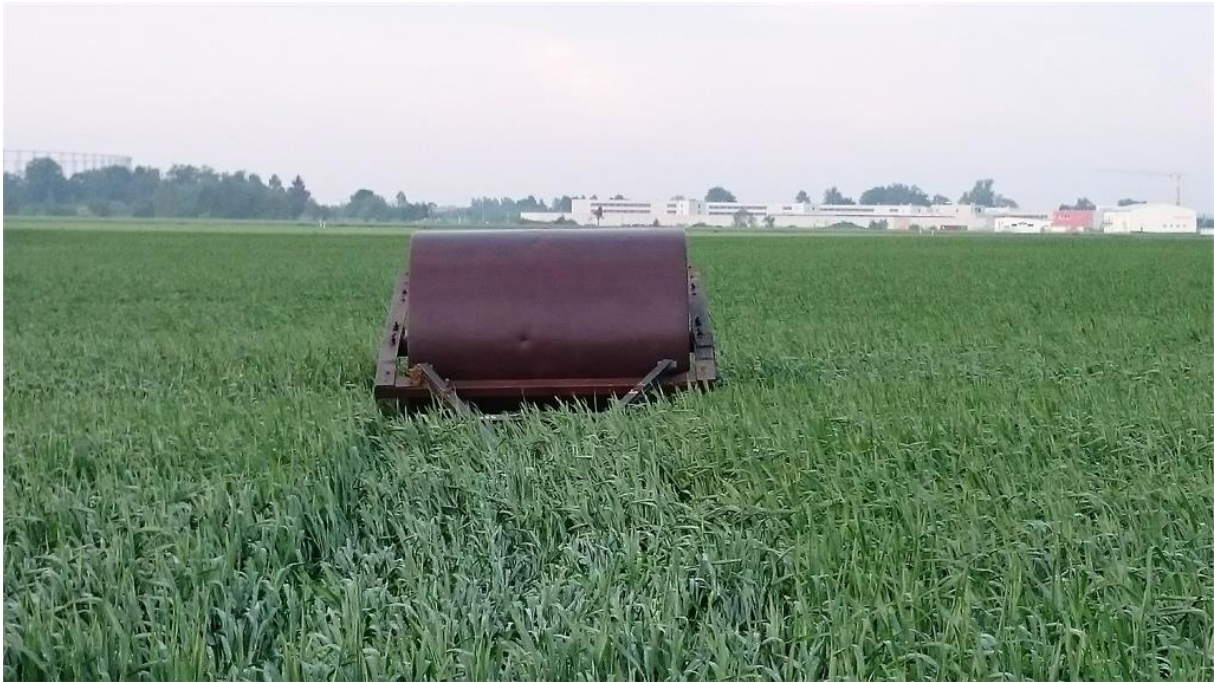
In das Feld „geschobene“ Graswalze

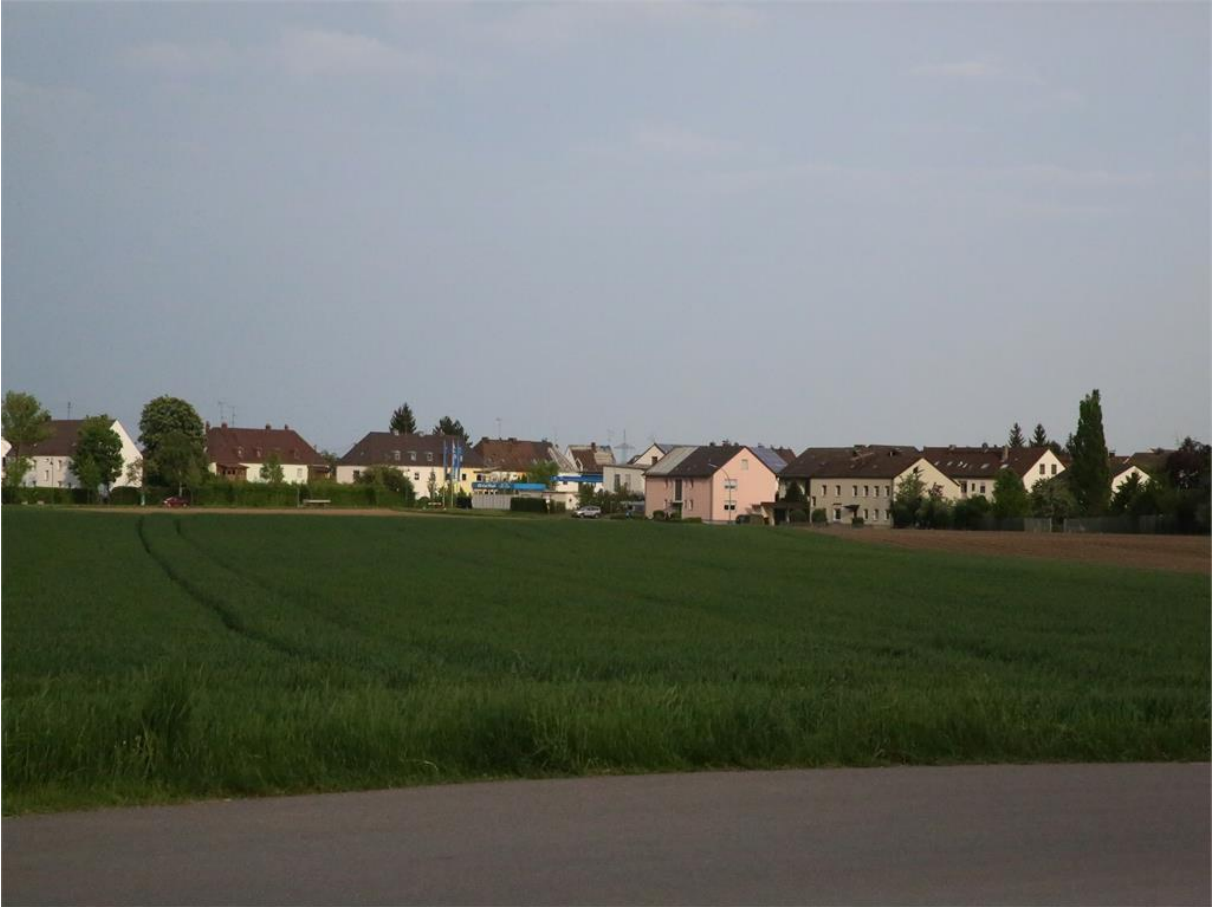
Von dort bewegte er sich weiter in Richtung Ortskern und steuerte die ersten Wohnhäuser an, an denen insbesondere auf der, dem Tornado zugewandten Nordseite erhebliche Schäden entstanden. So wurden unter anderem Dächer nahezu komplett einseitig abgedeckt, Dachstühle beschädigt und Dachziegel bohrten sich in Fassaden und einen Wohnwagen mehr als 10 cm tief. Auf seinem weiteren Weg erreichte der Tornado schließlich die Tankstelle am Rand dieses Sektors und richtete dort ebenfalls erhebliche Sachschäden an. Dort wurde auch das Dach teilweise abgedeckt und der Dachstuhl enorm beschädigt. Ein Dachfenster wurde sogar aus der Fassung gehoben und ein mehr als 30 kg schwerer Mülleimer flog lt. Augenzeugen hoch durch die Luft. Ein weiterer Augenzeuge gab an, er verspürte einen Unterdruck bevor es „krachen und knallen“ anfang. Bei einem anderen Anwohner wurden die Fenster von innen herausgedrückt.

An dieser Stelle werten wir die Stärke des Tornados auf F2+ - T5 ein.

Blick aus Westen auf Tankstelle und einseitig beschädigte Häuser

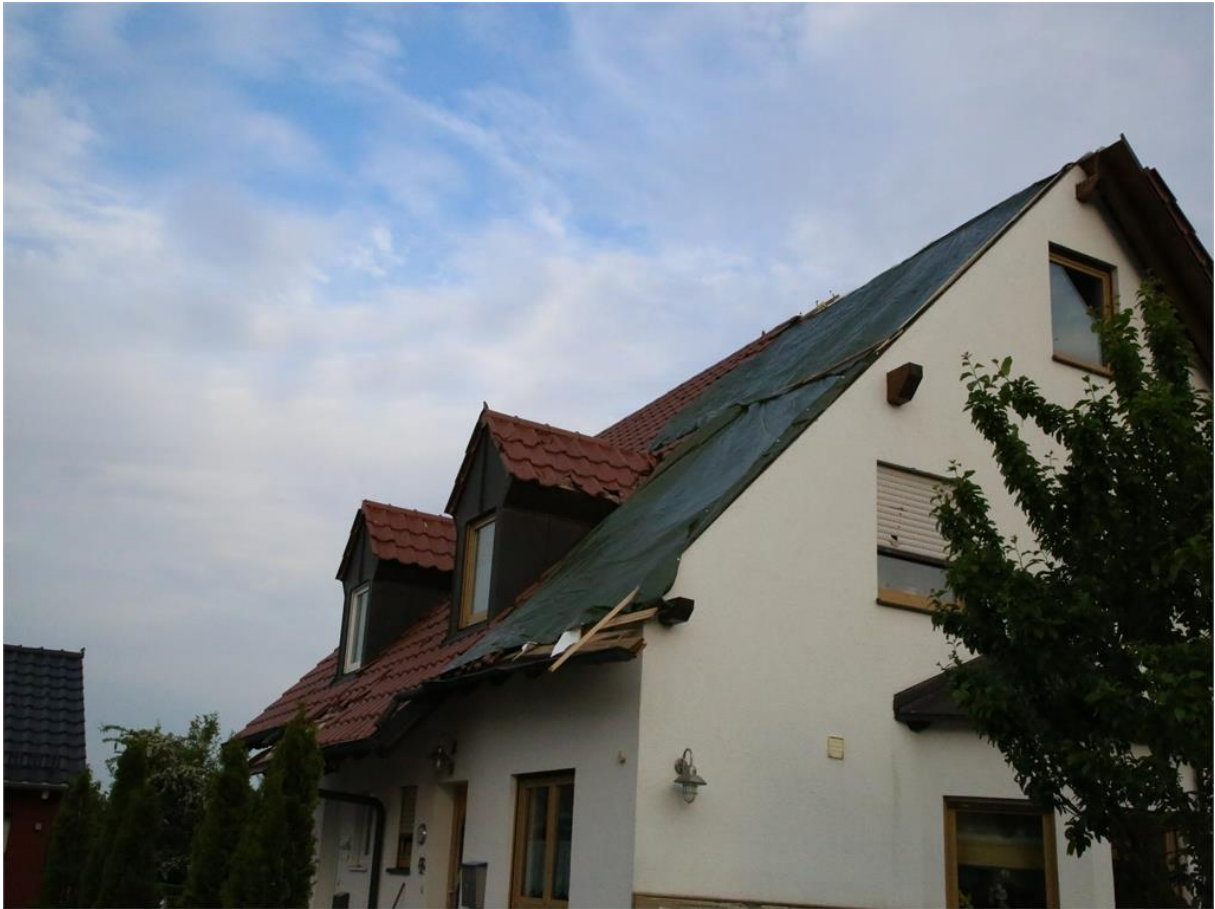
Schwer beschädigtes Wohngebäude, Teile des Dachstuhl weggerissen

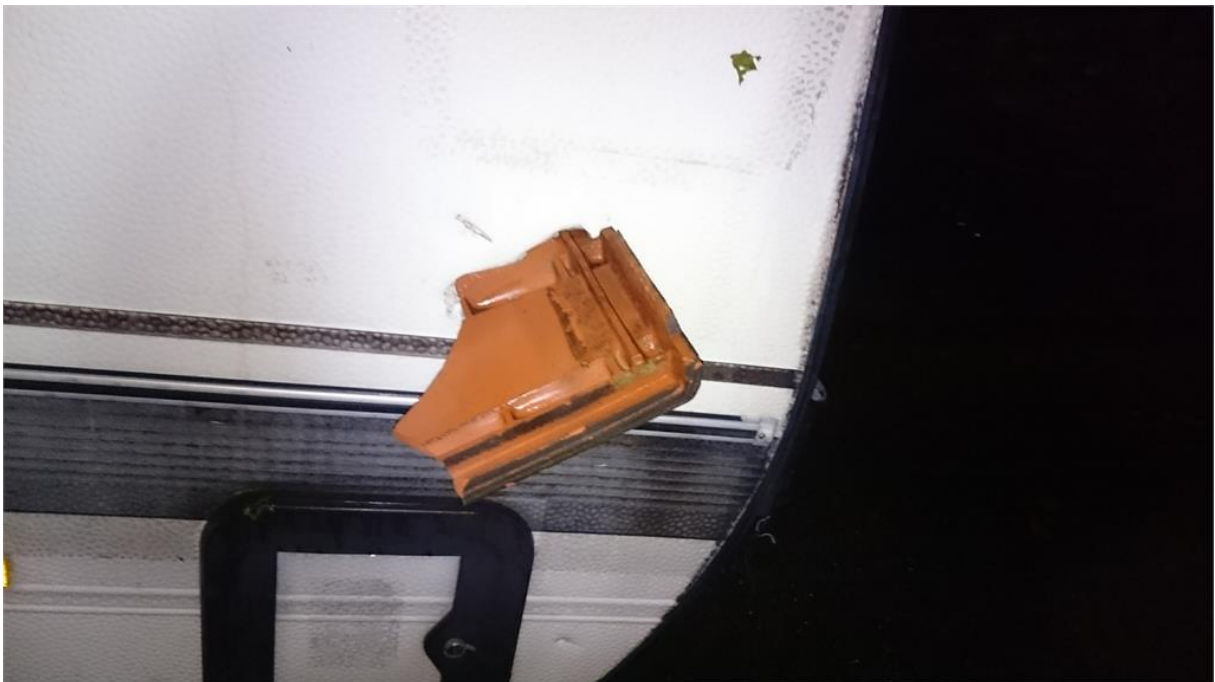
In eine Wohnwagenwand getriebenes Dachziegelfragment

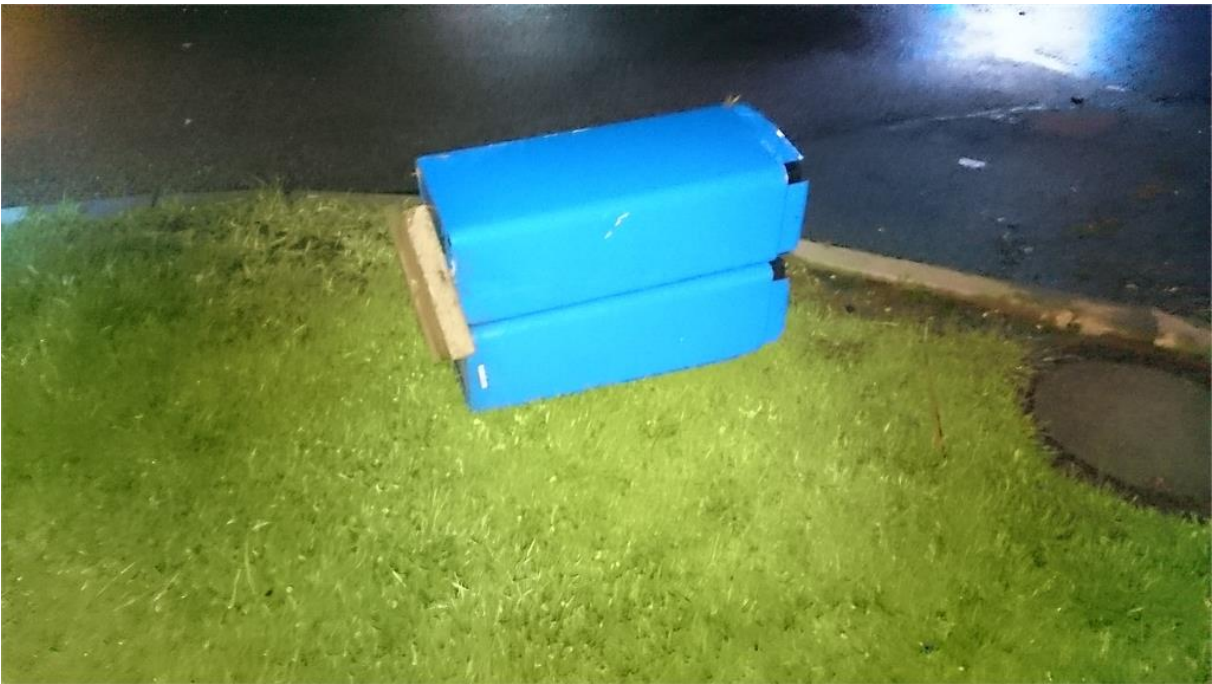
Besagter umhergeschleuderter Müllkorb

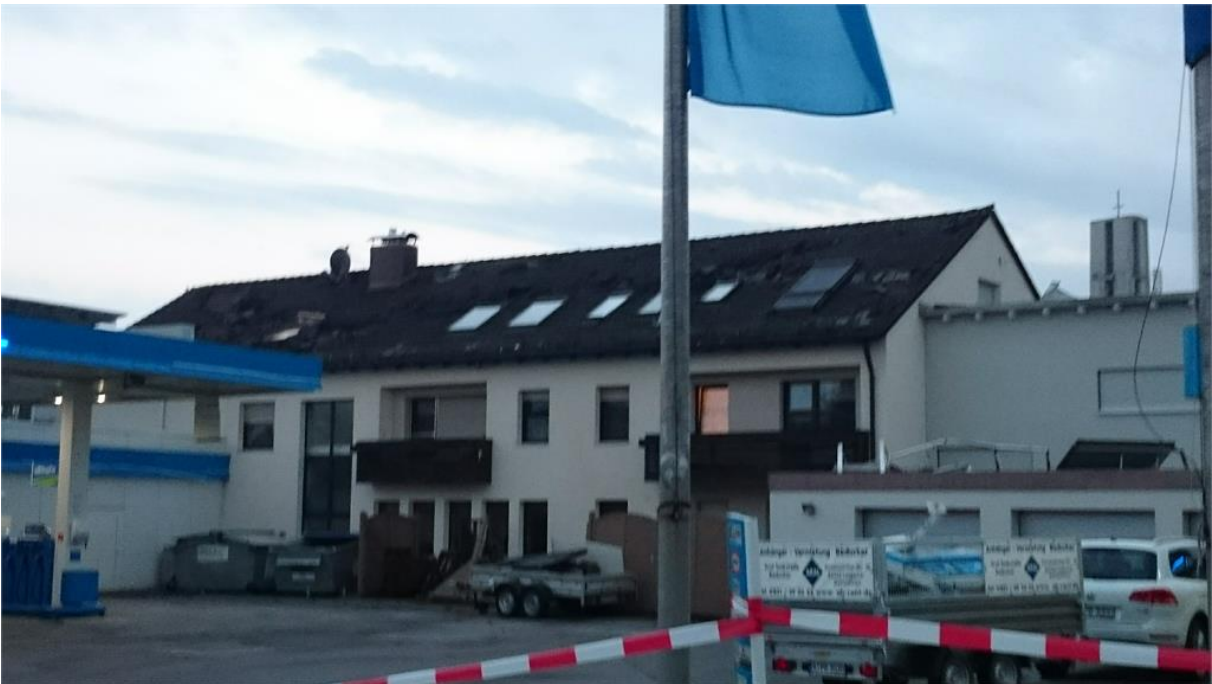
Beschädigtes Gebäude bei der Tankstelle

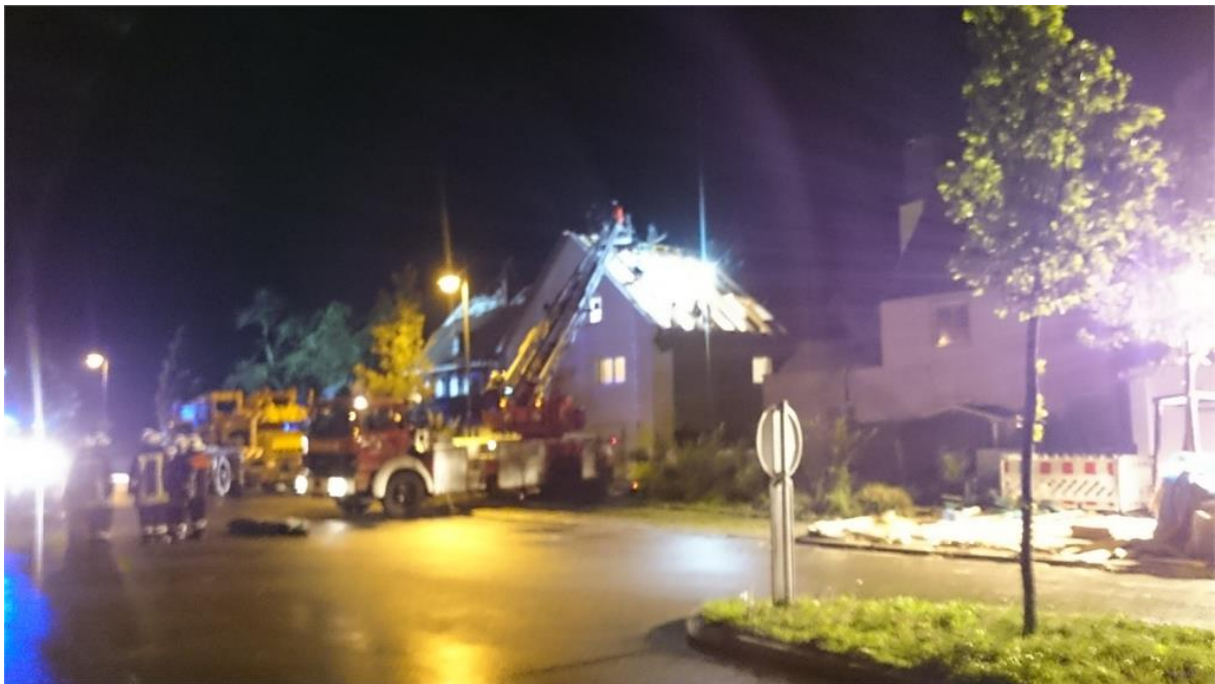
Der Tornado passierte nun die Donauwörtherstraße. Auf der anderen Straßenseite verbogen die starken Winde die Stahlstangen von Verkehrszeichen derartig, dass diese fast den Boden berührten. An mehreren Häusern riss er Antennen aus der Verankerung, verbog Sat-TV-Schüsseln komplett, deckte ein Dach samt Querverstrebung des Dachstuhls komplett ab.

Hier kommen wir ebenfalls zu der Klassifizierung F2+ - T5.

Komplett abgedecktes Dach samt Dachstuhl an der Donauwörtherstr.

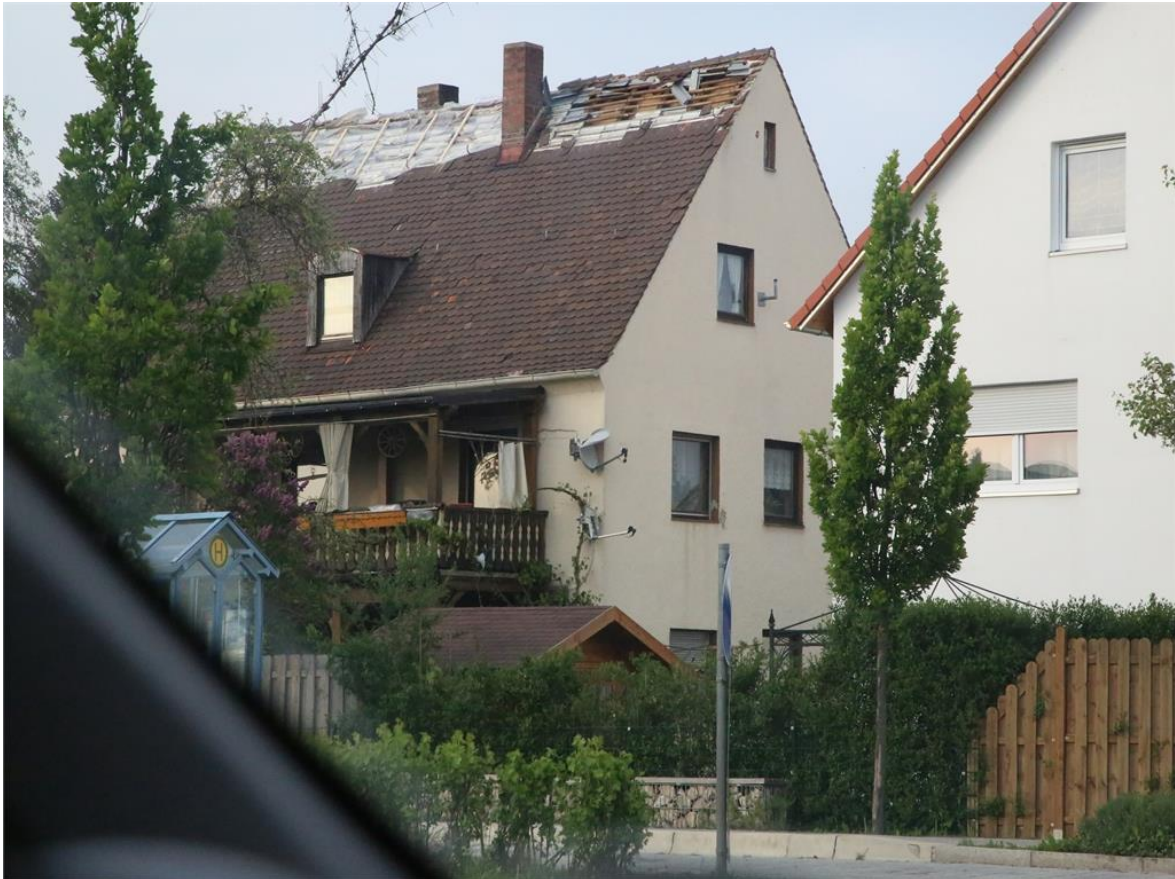
Samt Befestigung herausgerissene Dachantenne und total umgeknickte Sat-TV-Schüsseln.

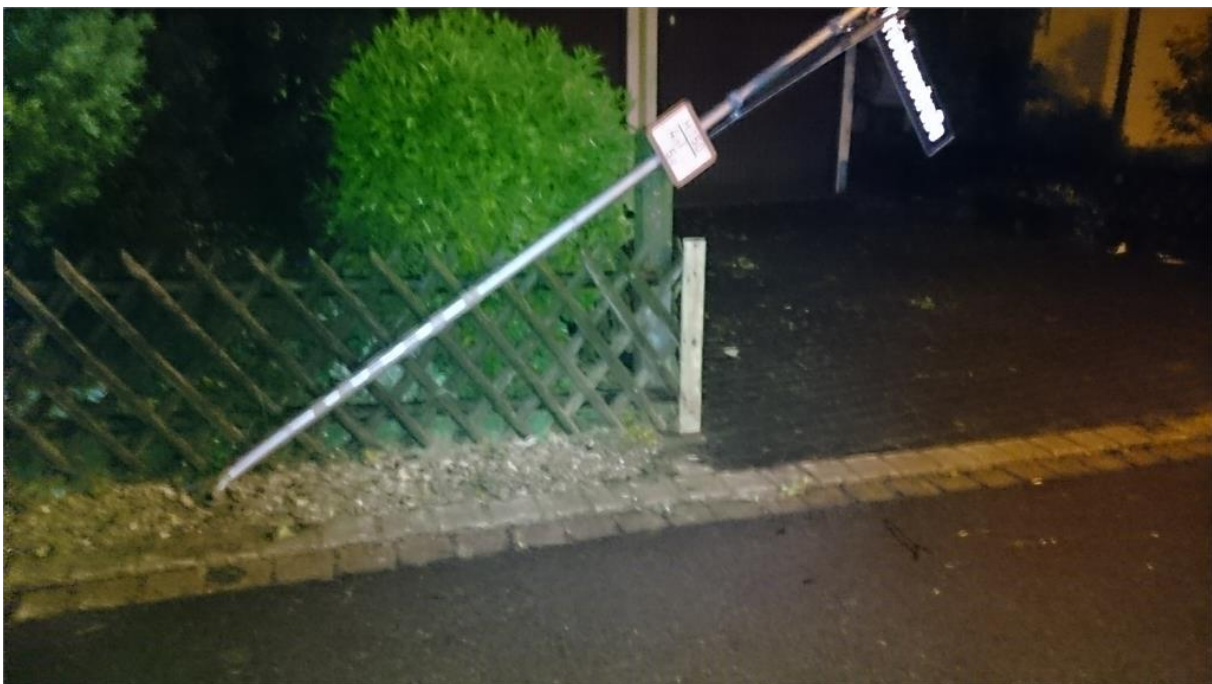
Umgeknickte Metallstange von Verkehrsschild

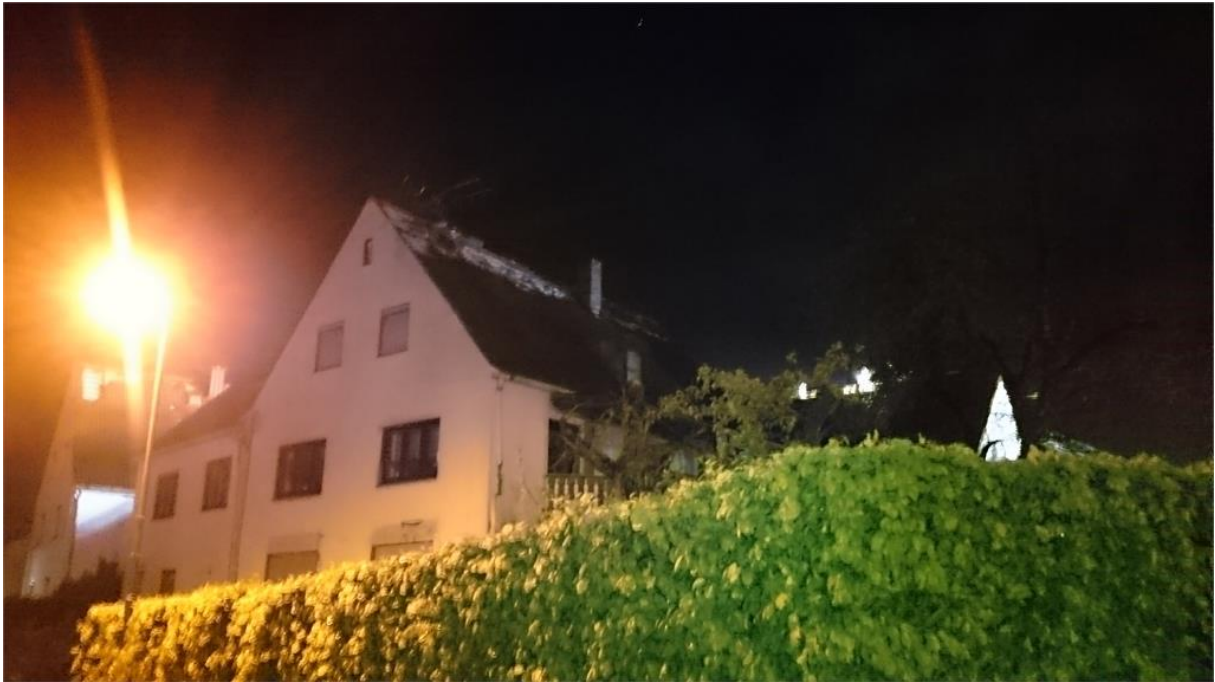
Abgedecktes Dach und beschädigte Dachaufbauten

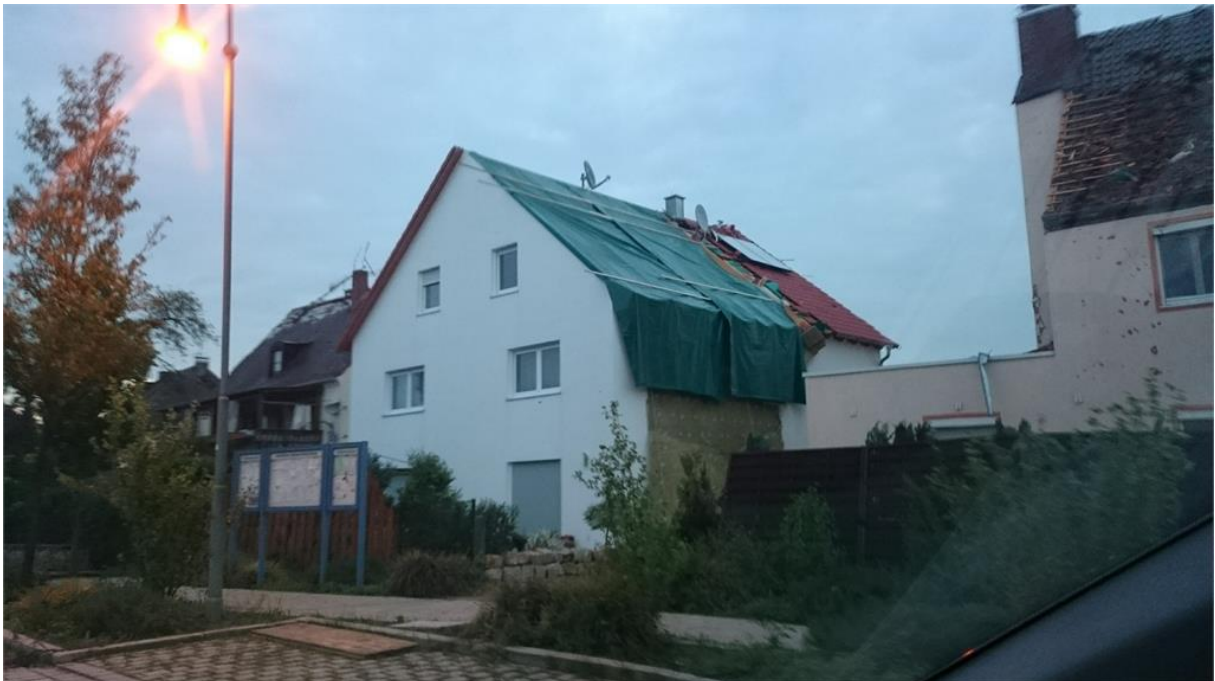
Nahezu komplett abgedecktes Dach

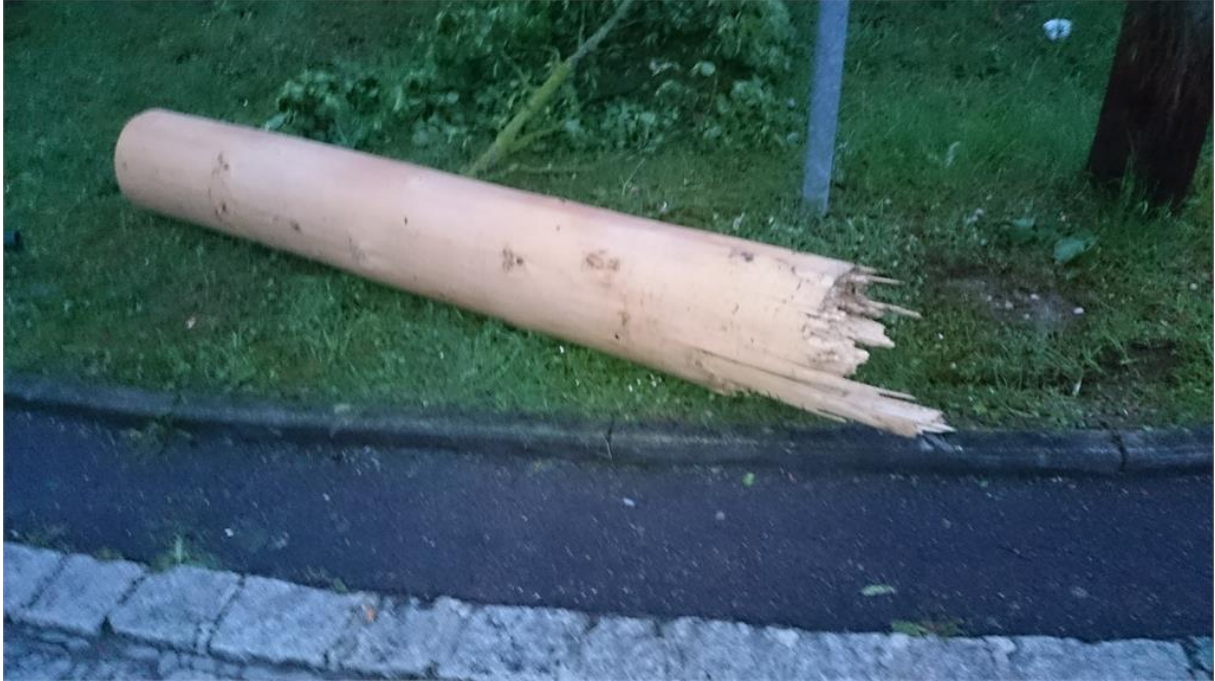
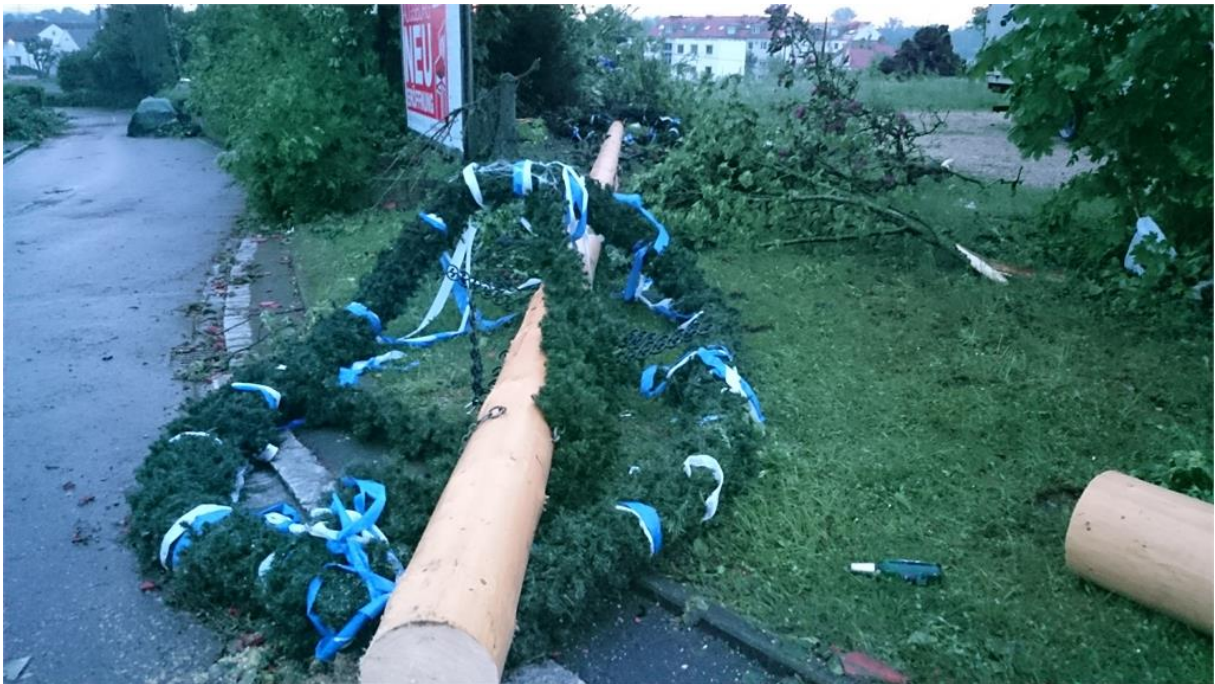
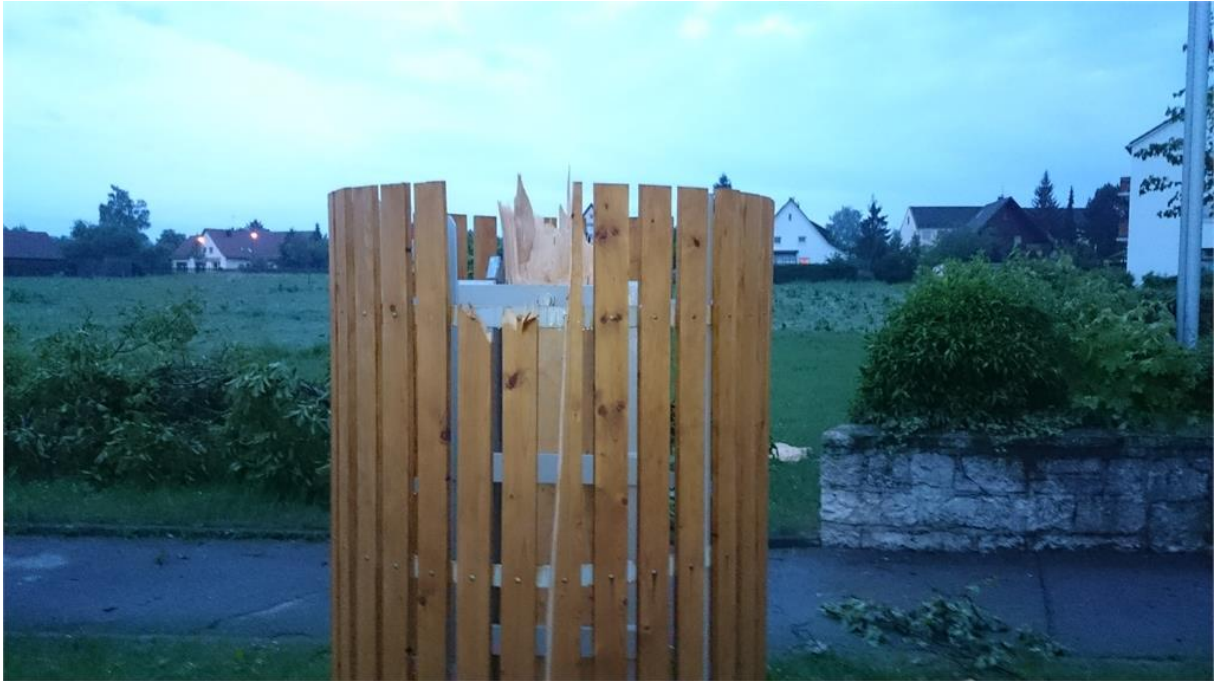
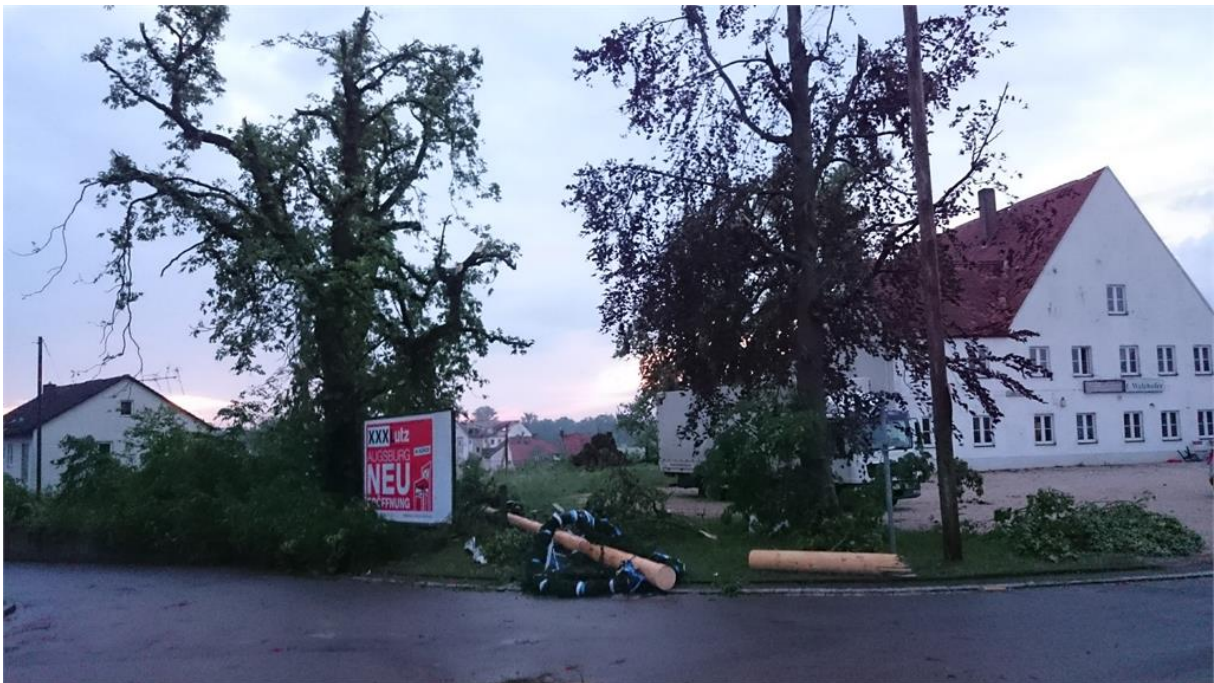
Weiter auf dem Weg in Richtung Osten traf der Tornado schließlich auf den Maibaum und brach diesen ca. 1,50 m oberhalb der Halterung einfach ab. Der Stamm hatte an dieser Stelle einen Durchmesser von geschätzt mehr als 60 cm.

Hier dürfte die Klassifizierung F2+ - T5 ebenfalls plausibel sein.

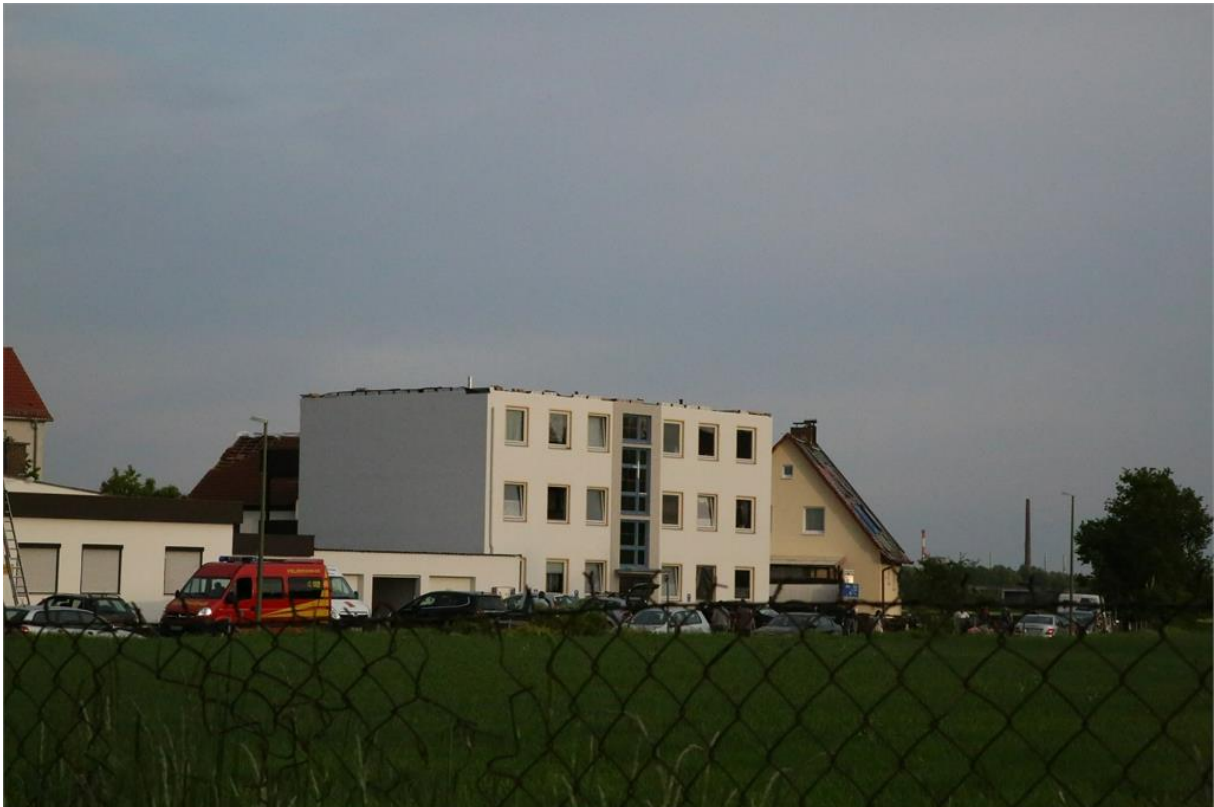
Schließlich erreichte der Tornado die Gebäude der Jugendinitiative Langweid sowie einige Mehrparteienmietshäuser. Spätestens hier erreichte der Tornado eine Stärke der Kategorie F3 – T6. Er hob ein komplettes Dach samt Dachstuhl ab und schleuderte es ca. 100 m weit auf das angrenzende Feld. Außerdem riss er bei einem weiteren Wohnhaus die Rückwand heraus. Bei mehreren Gebäuden wurden sogar massive Betonbrocken bzw. einbetonierte Ziegel (Gewicht: 10-15 kg) herausgerissen und weit in das angrenzende Feld getragen.

Bei diesem Gebäude wurde das gesamte Dach samt Dachstuhl mehr als 100 m verfrachtet

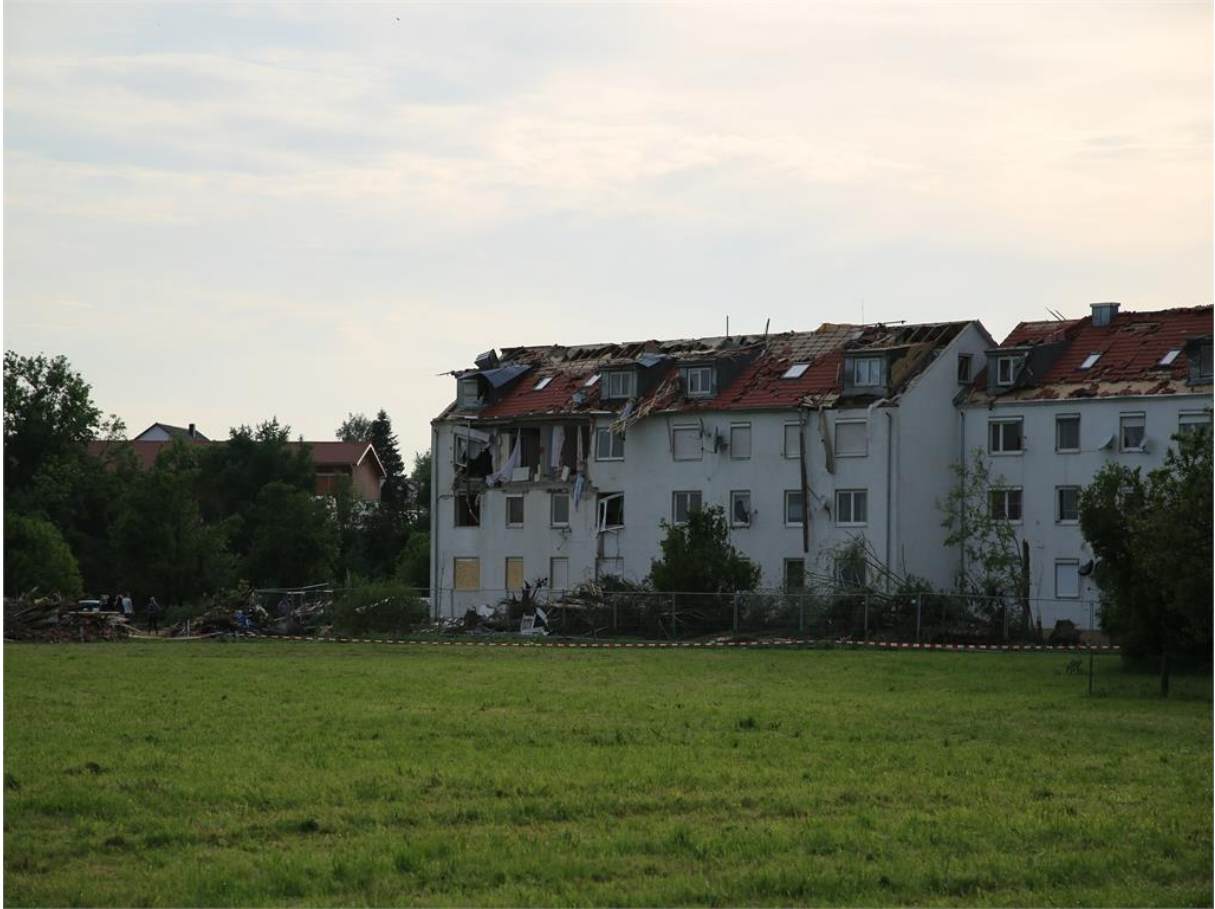
Bei diesem Gebäude wurden sogar massive Mauern zum Einsturz gebracht bzw. herausgerissen

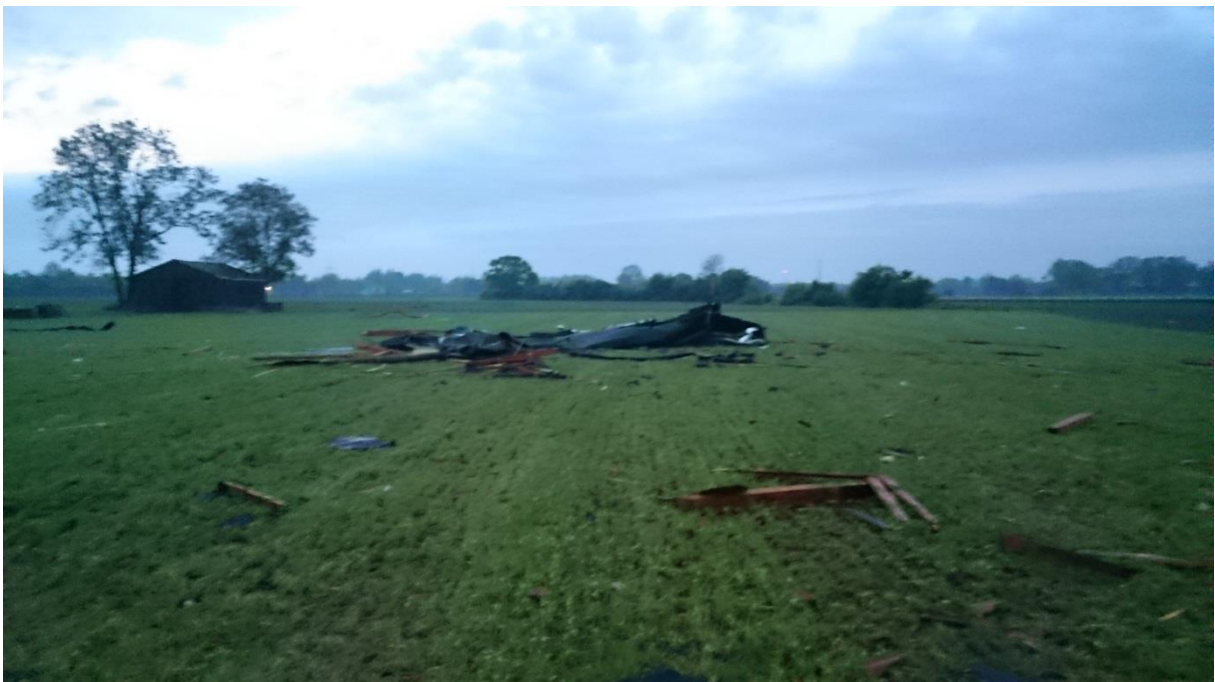
Das Feld glich nach dem Tornado einer Trümmerwüste und war regelrecht übersät mit allen möglichen Gegenständen. Teils wurden diese bis zu 700 - 800 m in das Feld hineingetragen. Als nächstes fielen ihm zwei ca. 25-30 m hohe massive Bäume zum Opfer. Diese wurden entwurzelt und zerbrochen. Die Stämme hatten einen Durchmesser von geschätzt mehr als einem Meter. Zudem wurde ein Riesentrampolin, das aus der mehr als 400 m entfernten Siedlung stammen dürfte, regelrecht um einen der Bäume gewickelt.

Die angrenzende Wiese gleicht einem Trümmerfeld

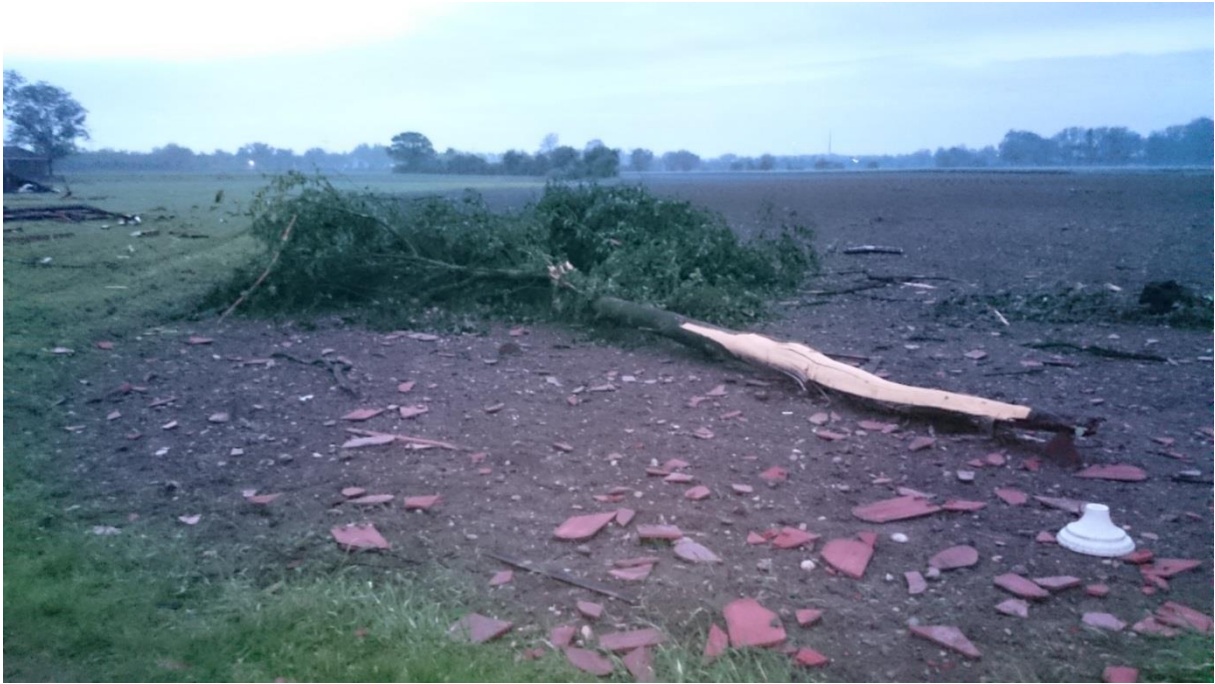
Derart große Baum(teile) wurden dutzende Meter weit verfrachtet

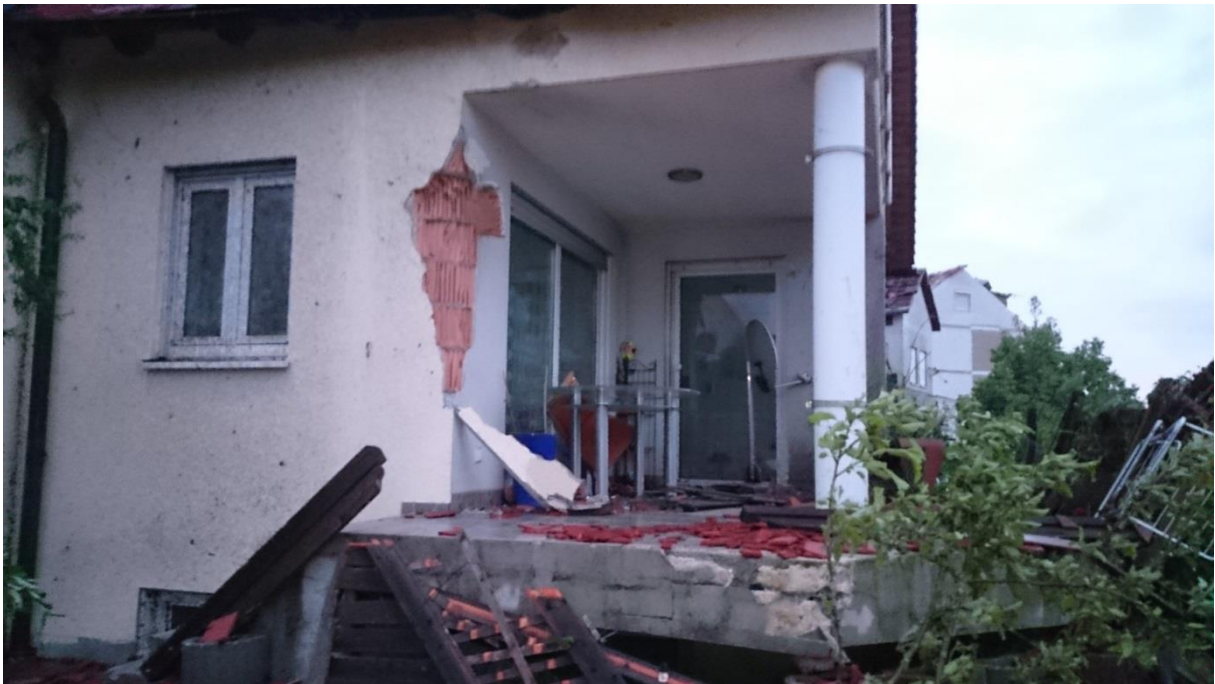
Teile aus dem Gemäuer wurden herausgerissen
