Private Wetterstation Bad Bayersoien

Untersuchungsbericht

Ereignis: **Tornado**

Ort: **Stettenhofen, Gebenhofen, Affing**

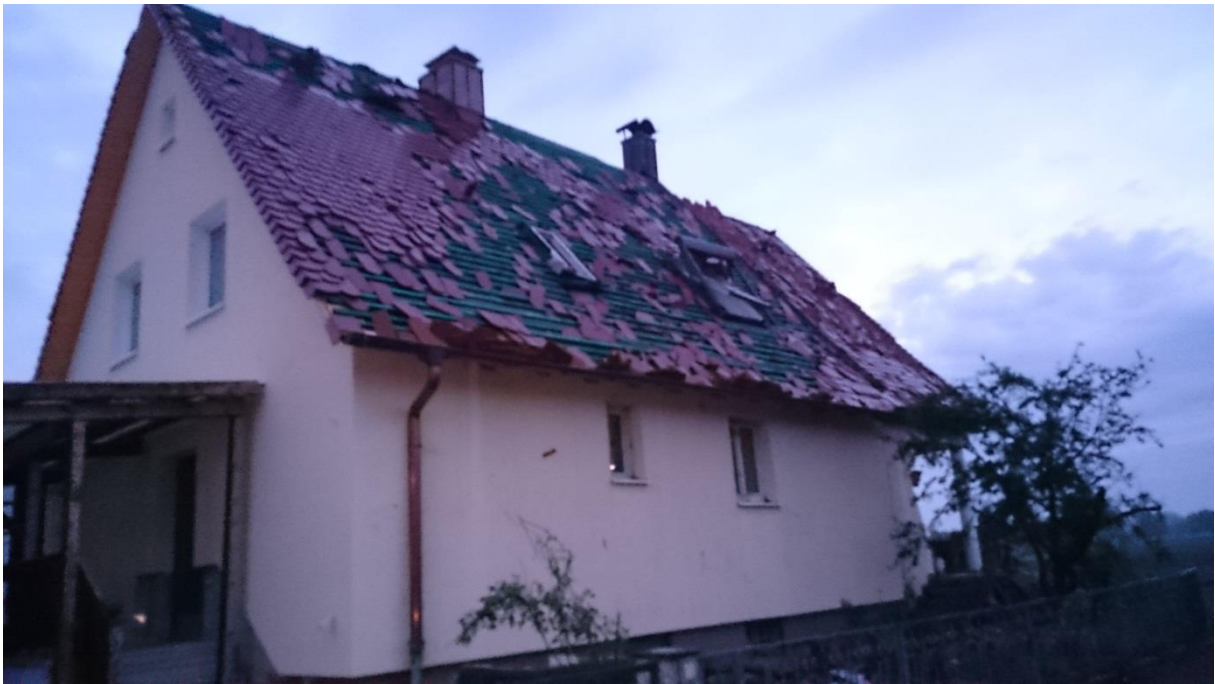
Dach fast komplett abgedeckt und Dachfenster herausgehoben

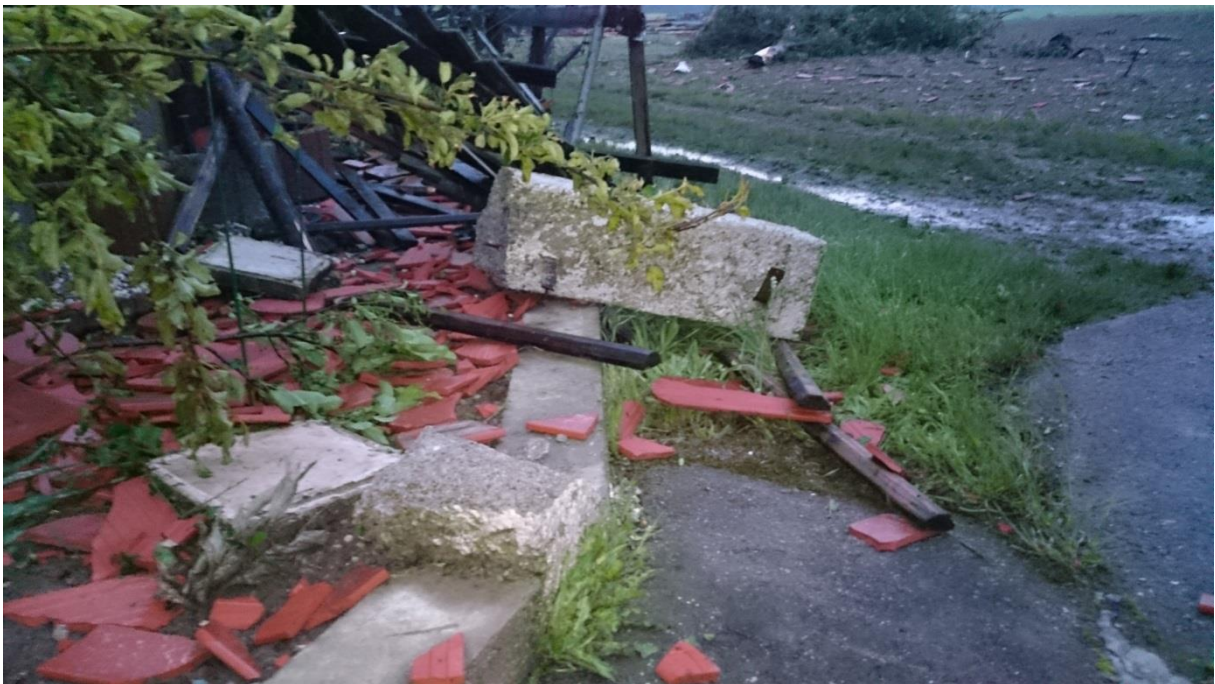
Ein massiver Betonpfeiler wurde umgerissen (evtl. auch durch umherfliegende Trümmer)

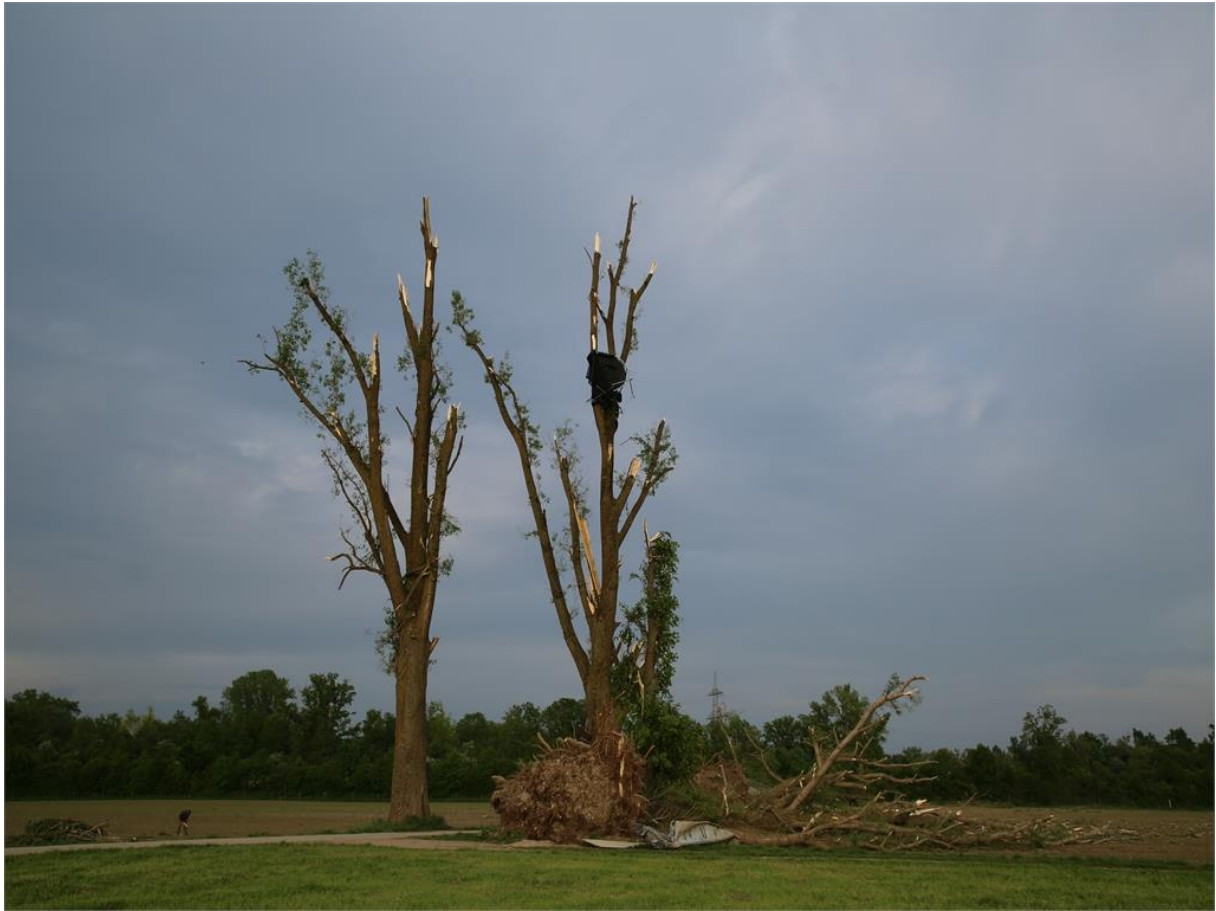
Hier wurde ein sehr tief wurzelnder und gut 25-30 m hoher Baum entwurzelt und ein verfrachtetes Trampolin in ca. 20 m Höhe um einen Baum gewickelt.

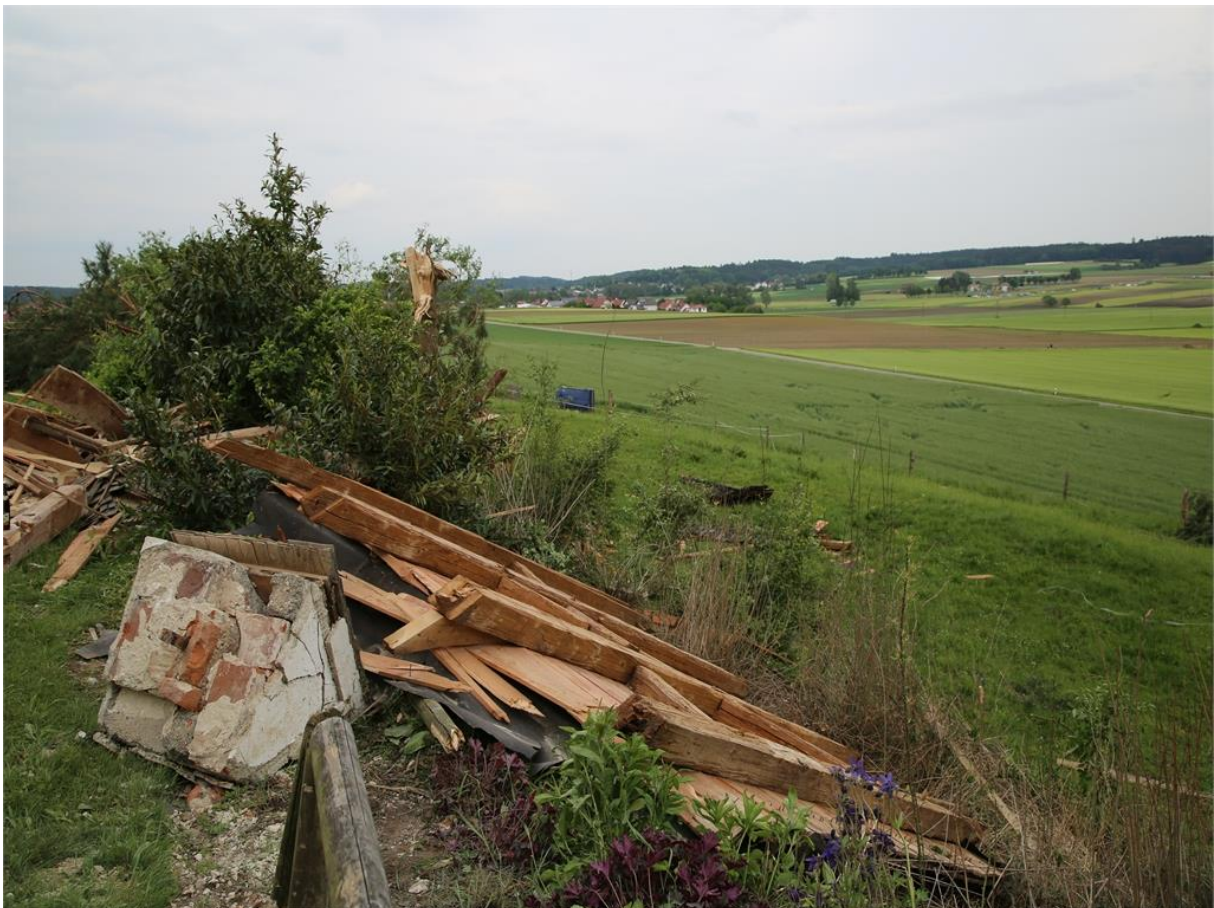
Nachdem der Tornado die Ortschaft Anwalting gestriffen und verhältnismäßig kleine Sachschäden (vereinzelt Dachziegel abgetragen, abgebrochene Äste) angerichtet hat, erreicht er kurze Zeit später die Salzbergkapelle zwischen Anwalting und Gebenhofen, umrandet von einem Kiefernwald. Dort entfesselt der Tornado erneut seine gesamte Gewalt und zerstört das Kiefernwäldchen total. Auch die Kapelle wird sehr schwer beschädigt. Der gemauerte kleine Turm wird heruntergerissen, das Dach komplett hinfort getragen und erhebliche Schäden am Gemäuer sind zu verzeichnen. Ein in der Nähe der Kapelle abgestellter Pferdeanhänger wird über 100 m weit auf eine angrenzende Koppel geschleudert.

Abgerissener Kapellenturm und Teile des Dachs

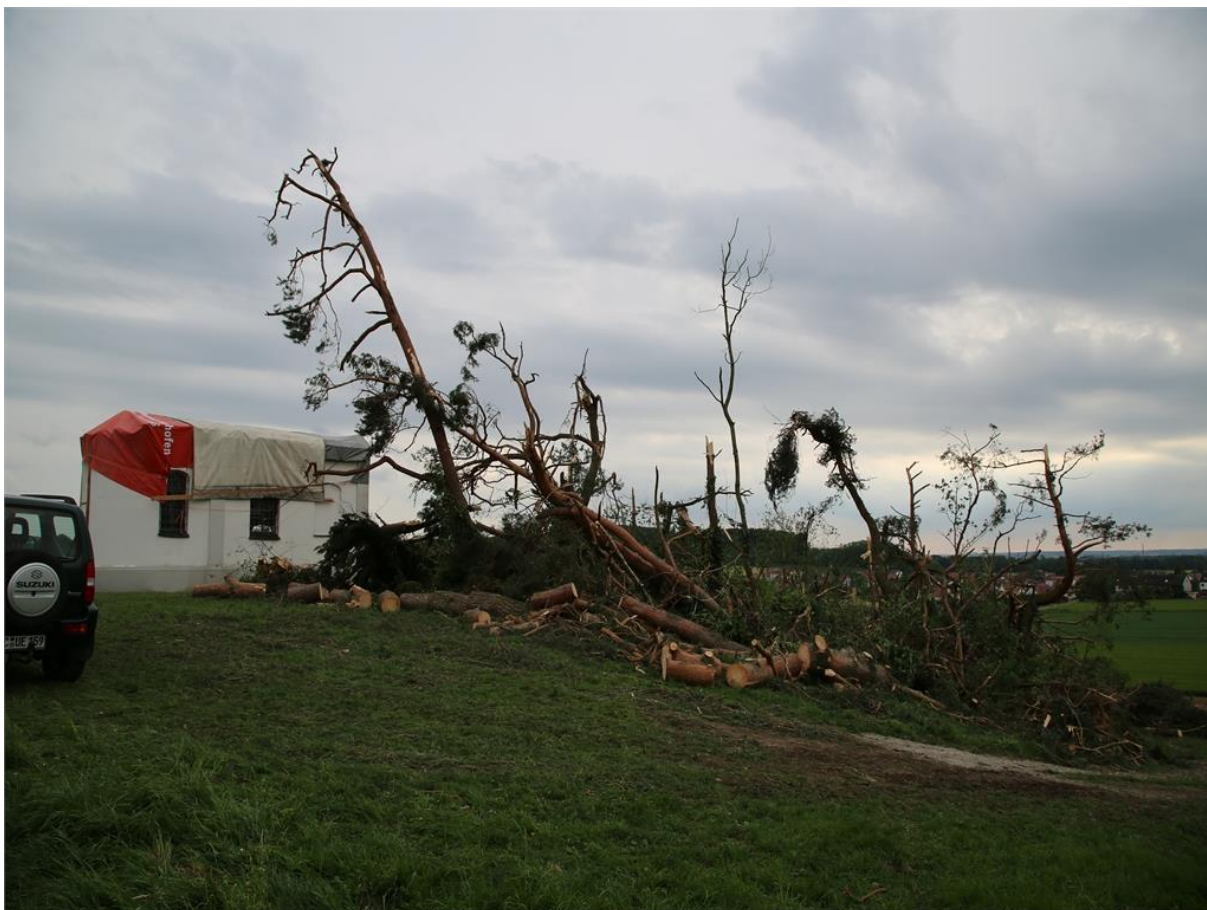
Kapelle ohne Dach und zerstörtes Kiefernwäldchen

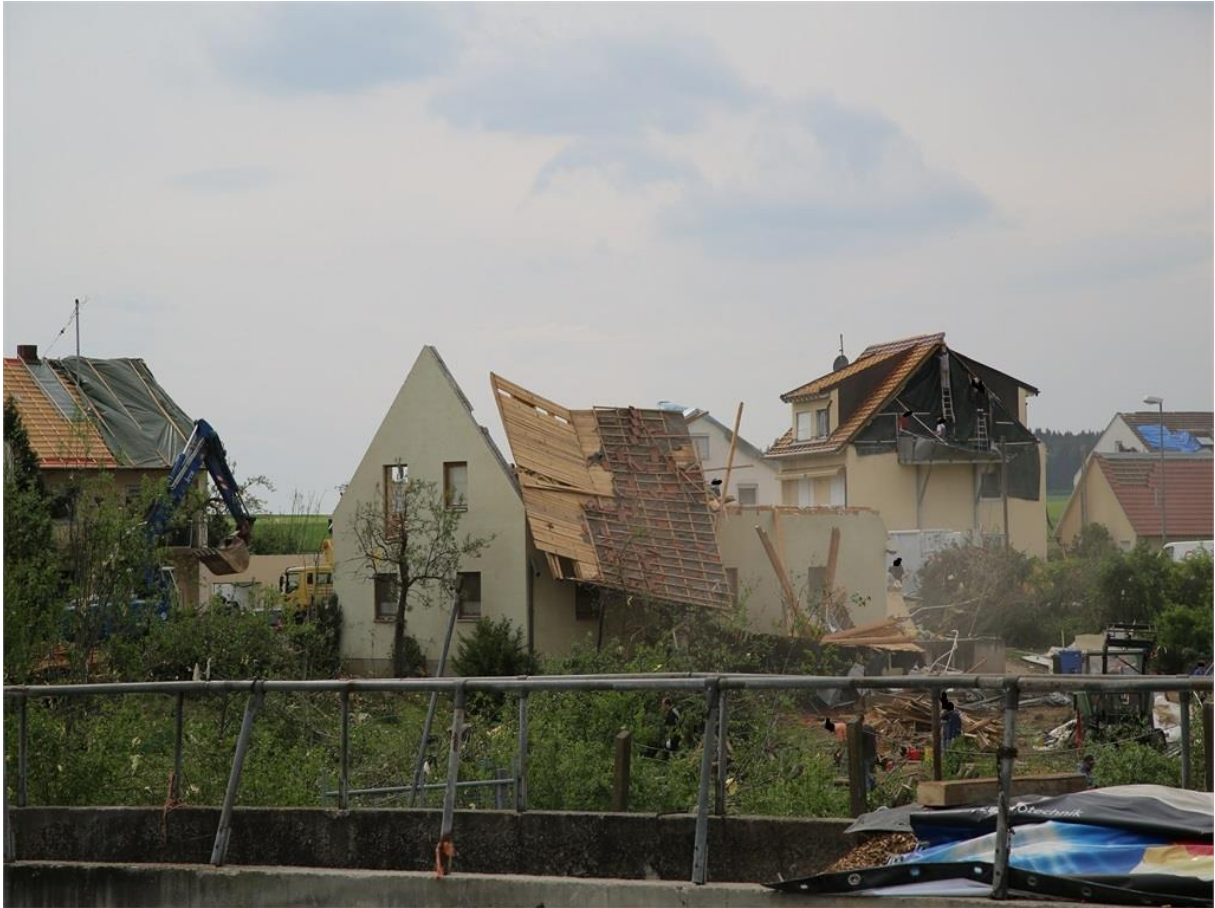
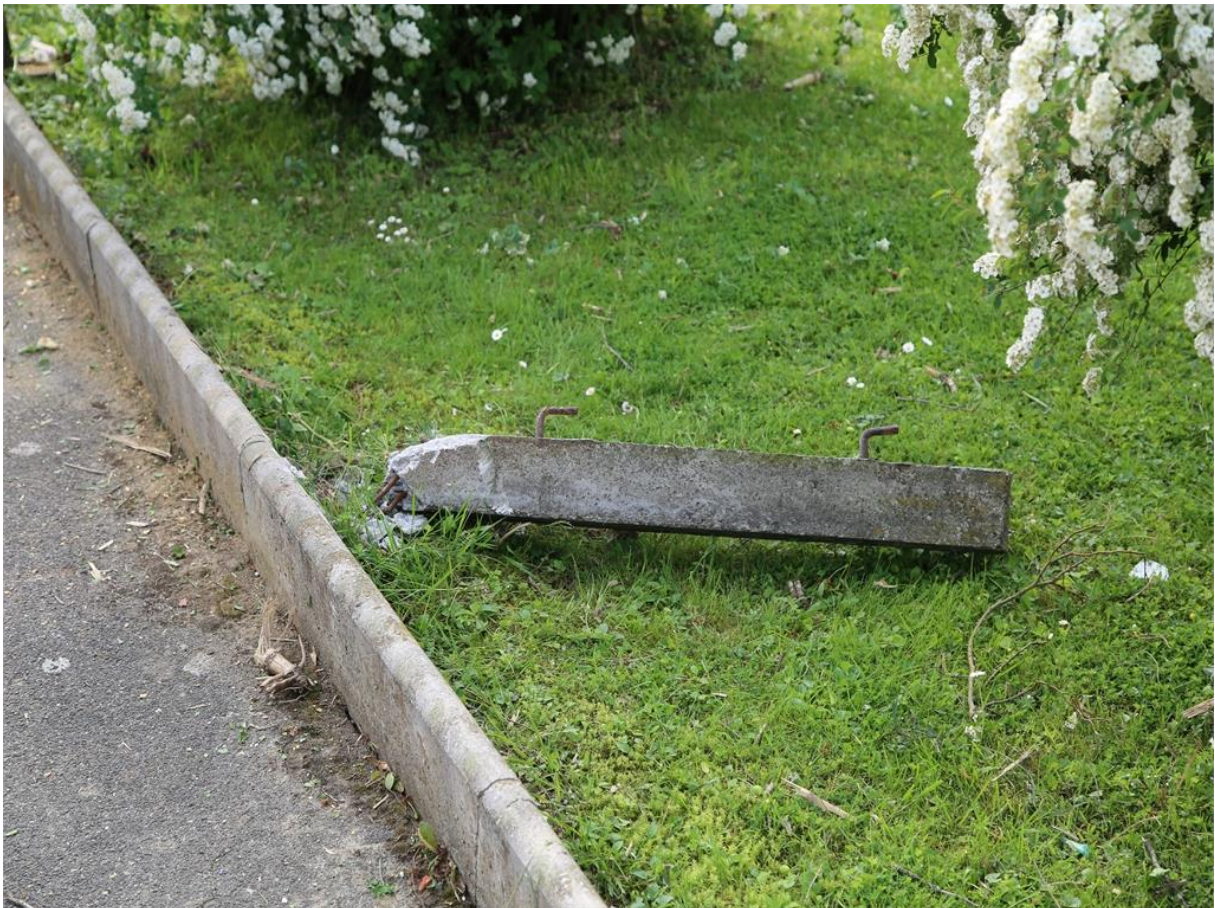
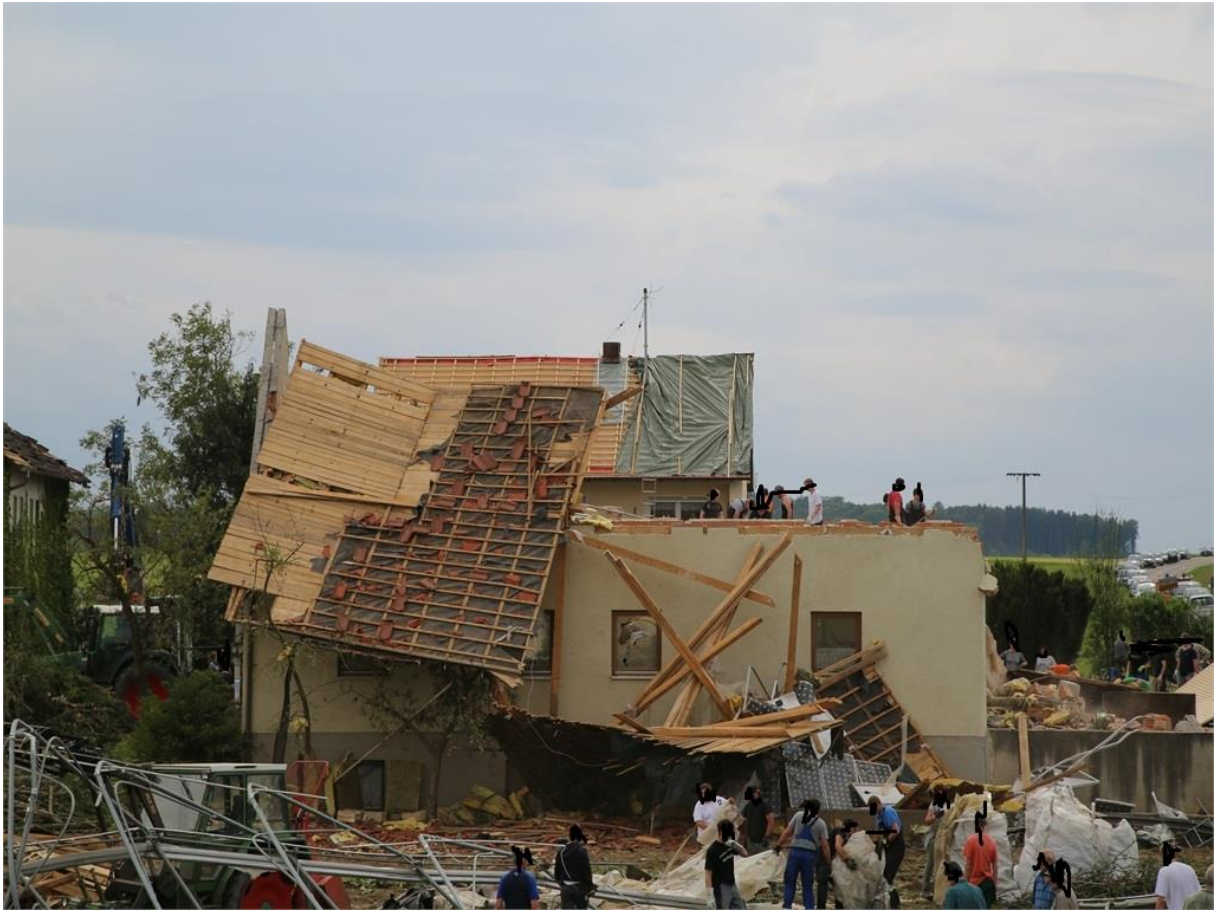
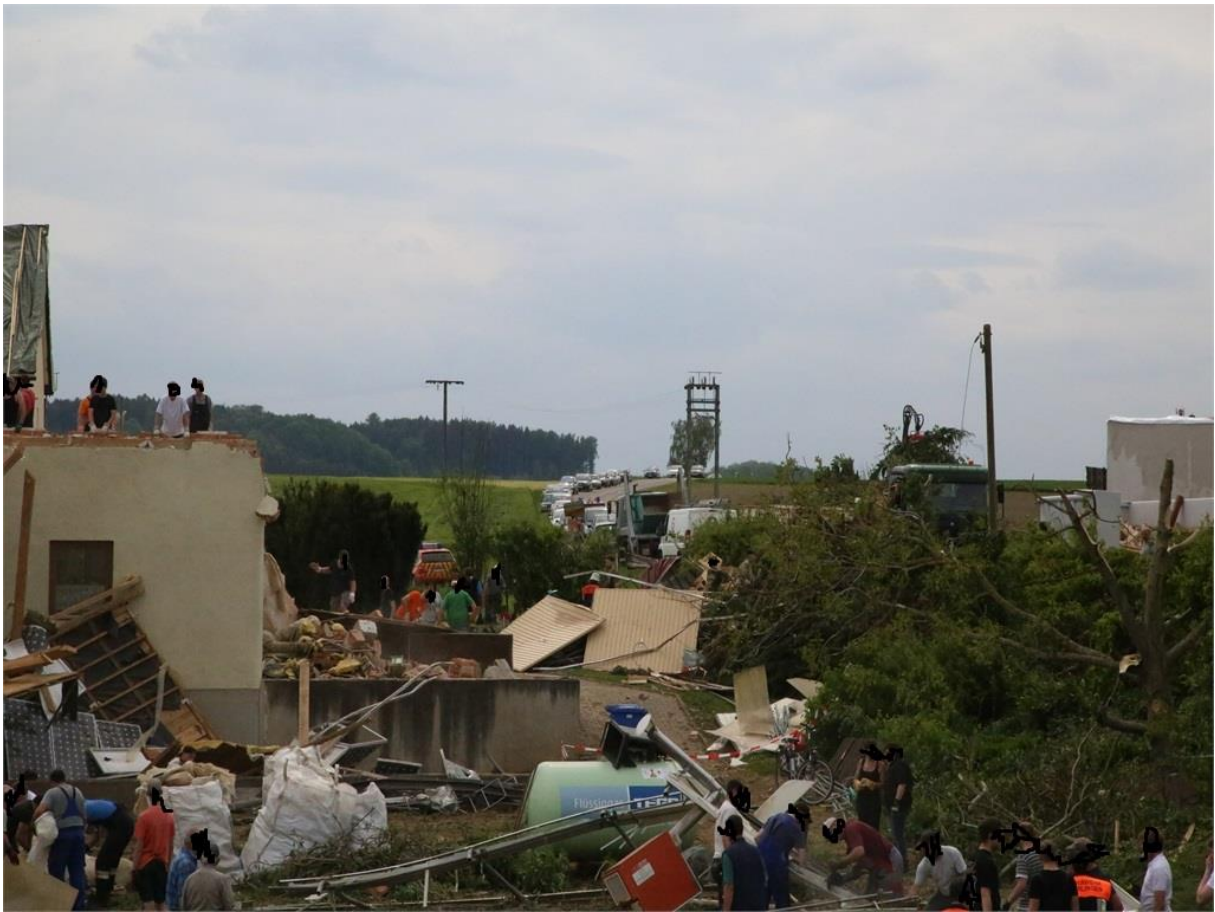
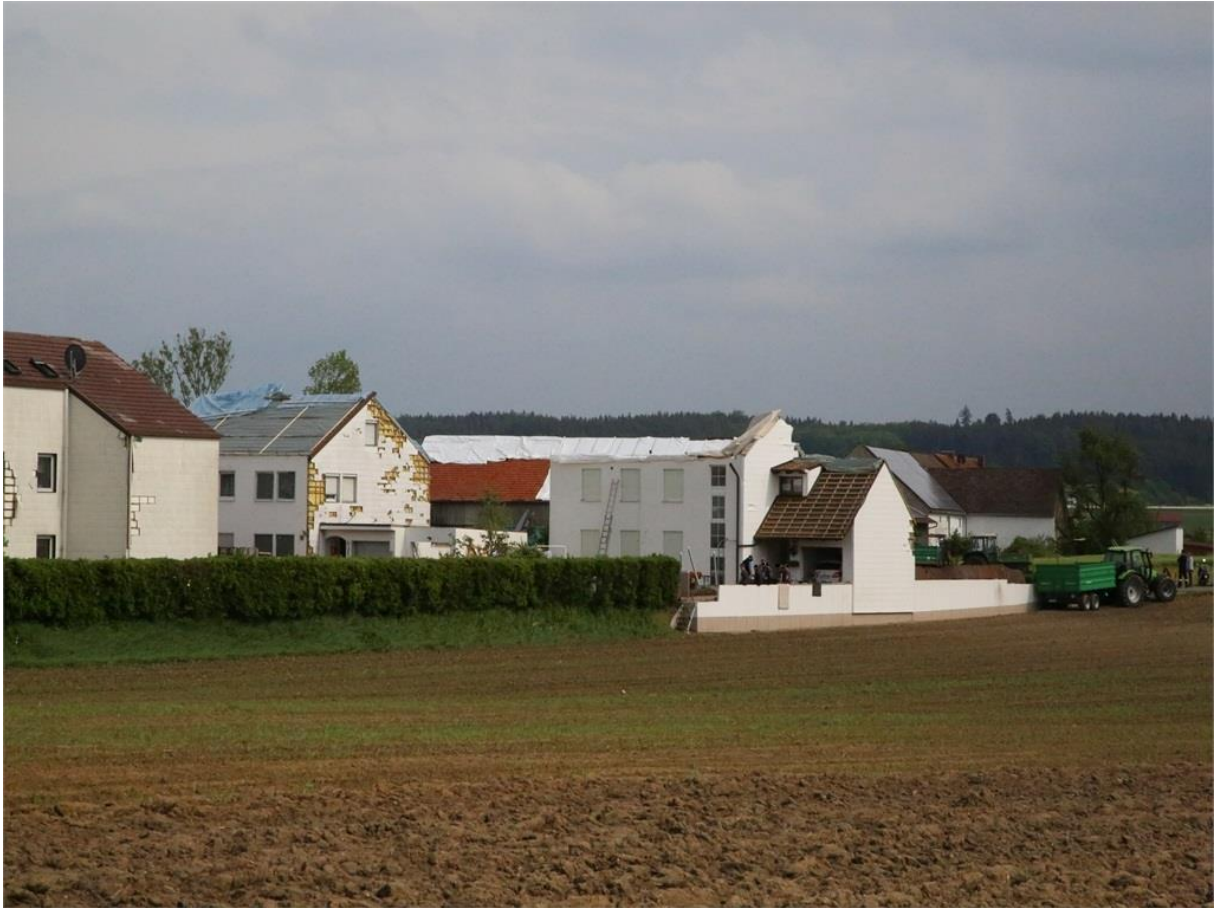
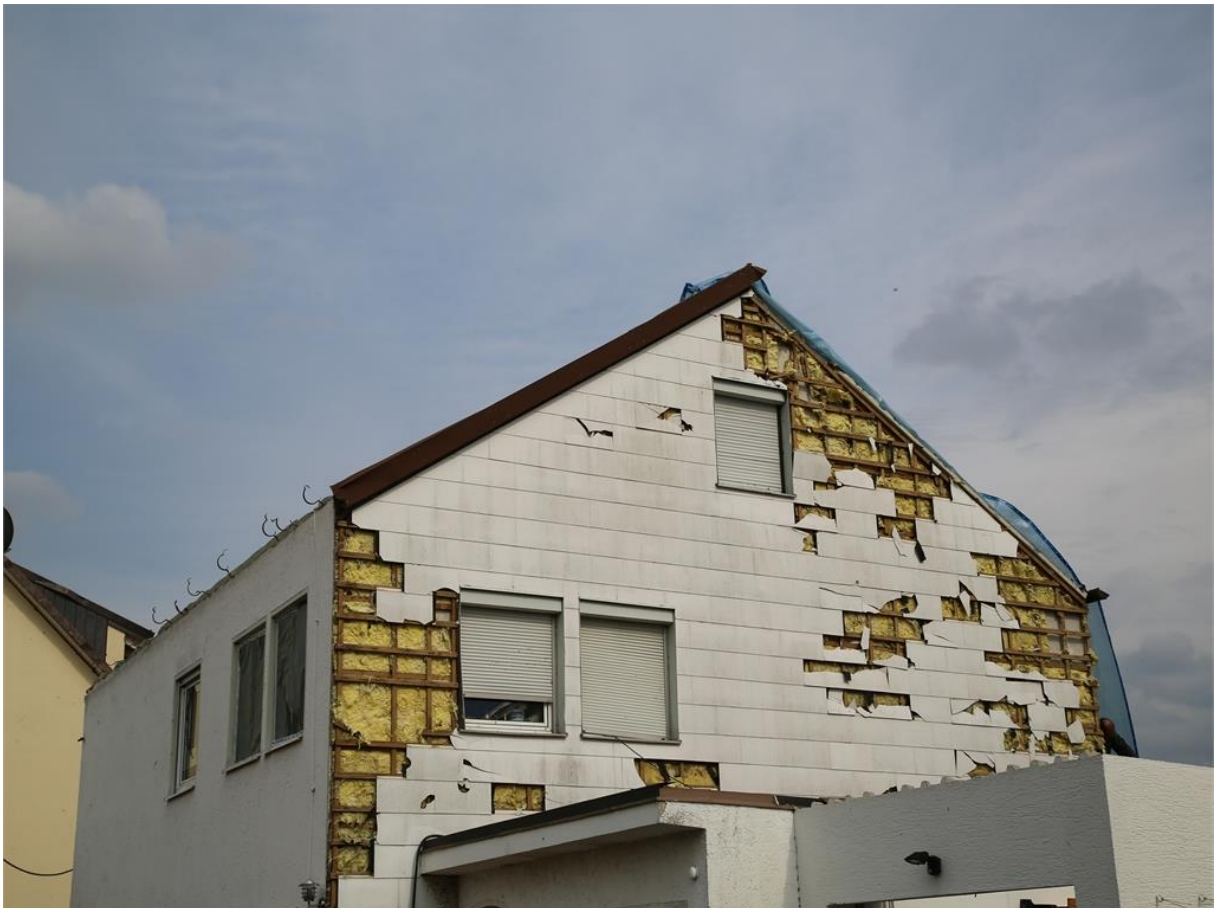
Nun steuert der Tornado, der anscheinend noch einmal eine Stufe hinsichtlich Intensität zulegt hat, direkt auf Gebenhofen zu. Dort um ca. 22:25 Uhr angekommen, richtet er erhebliche Verwüstung an. Neben enormen Gebäudeschäden, auch an der Bausubstanz selbst, heraus- und umgerissenen stahlverstärkten Betonzaunpfählen und dem Zerstören eines gemauerten Dachgiebels wurde sogar bei einem massiven Gebäude das komplette Dach und diverse Wände im Inneren komplett zerstört, so dass dieses Gebäude abgebrochen werden musste. Möglicherweise bildete sich oberhalb von Gebenhofen ein zweiter Rüssel mit Bodenkontakt, da es scheint, dass dort eine weitere separate Schneise vorhanden ist. Dies kann jedoch nicht mit Sicherheit bestätigt werden, ist jedoch plausibel.

In Gebenhofen ergeben sich durch die extremen Gebäudeschäden Tendenzen zu F3+ - T7.

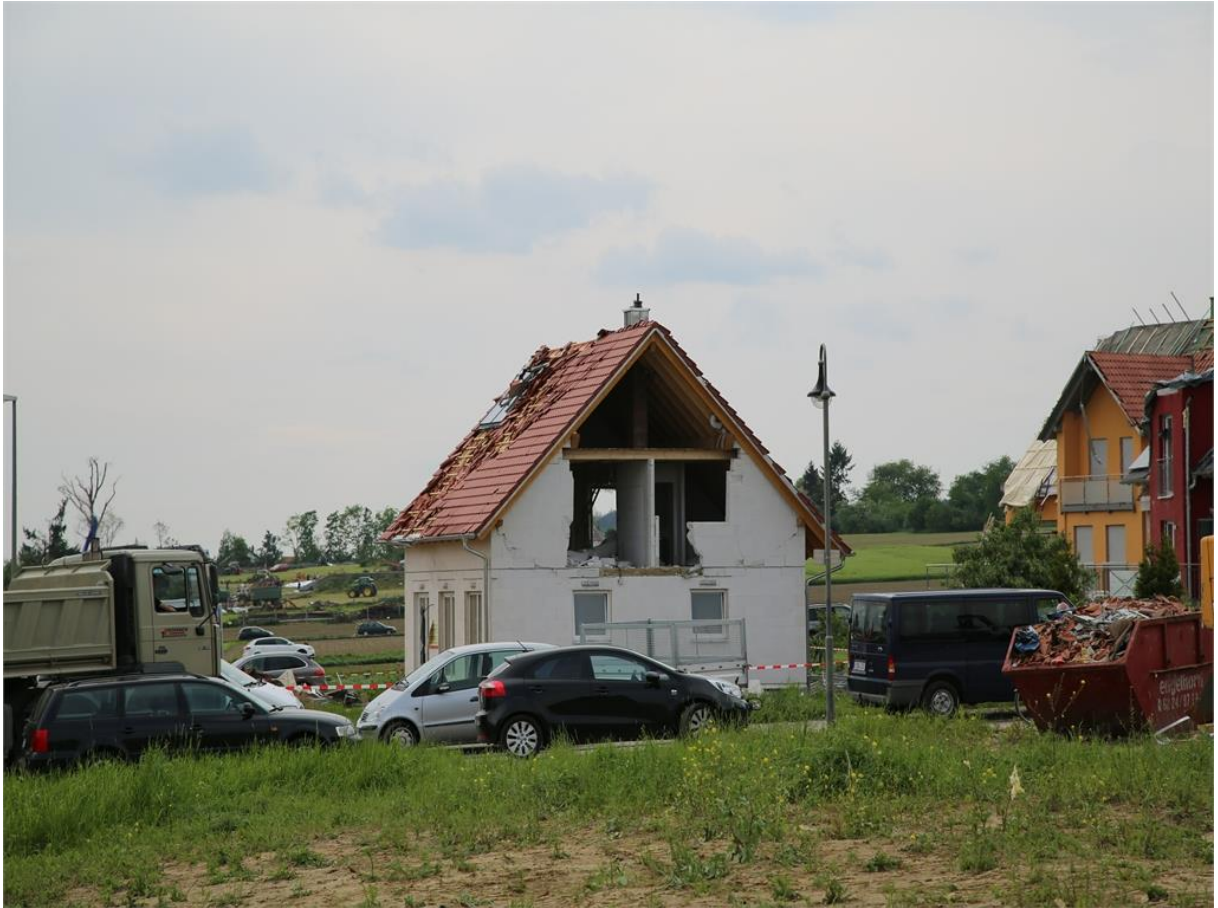
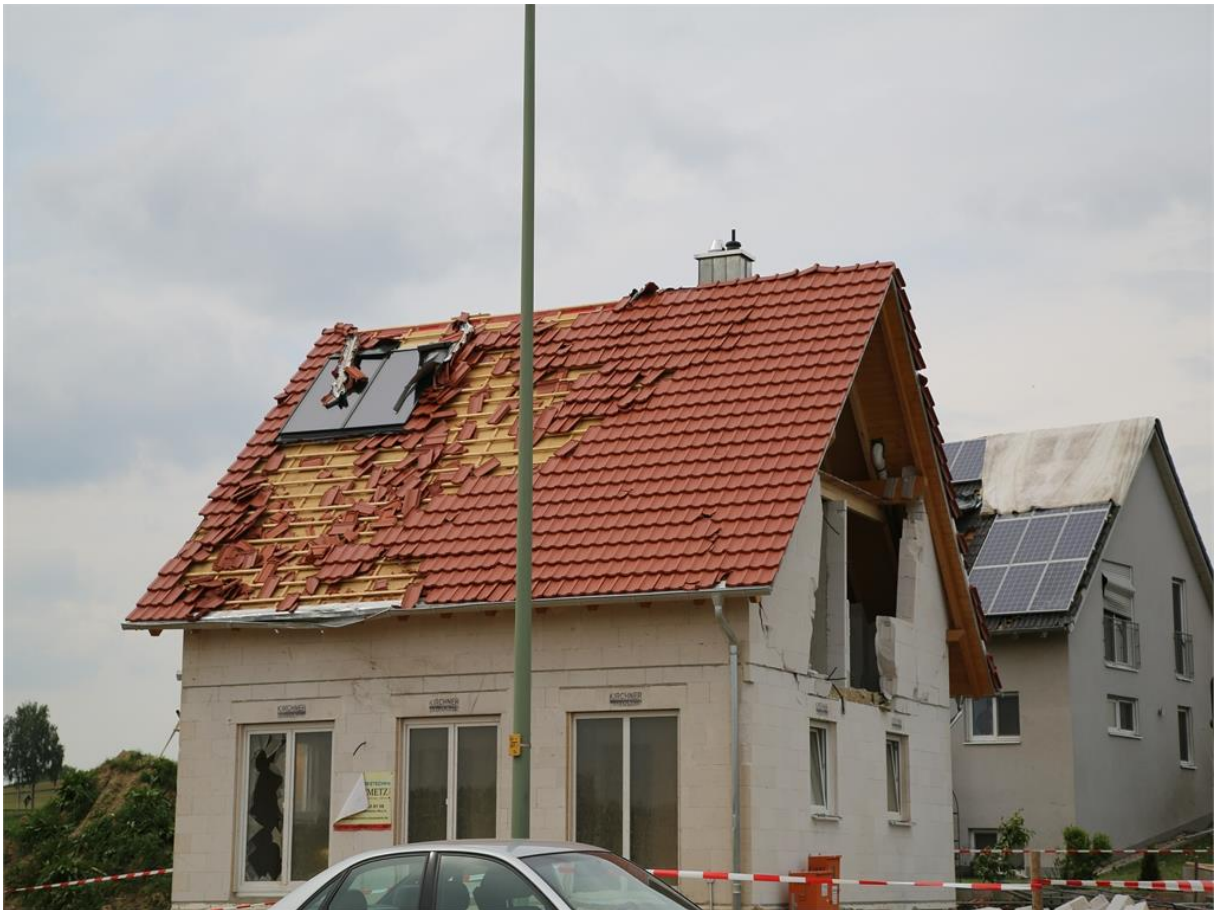
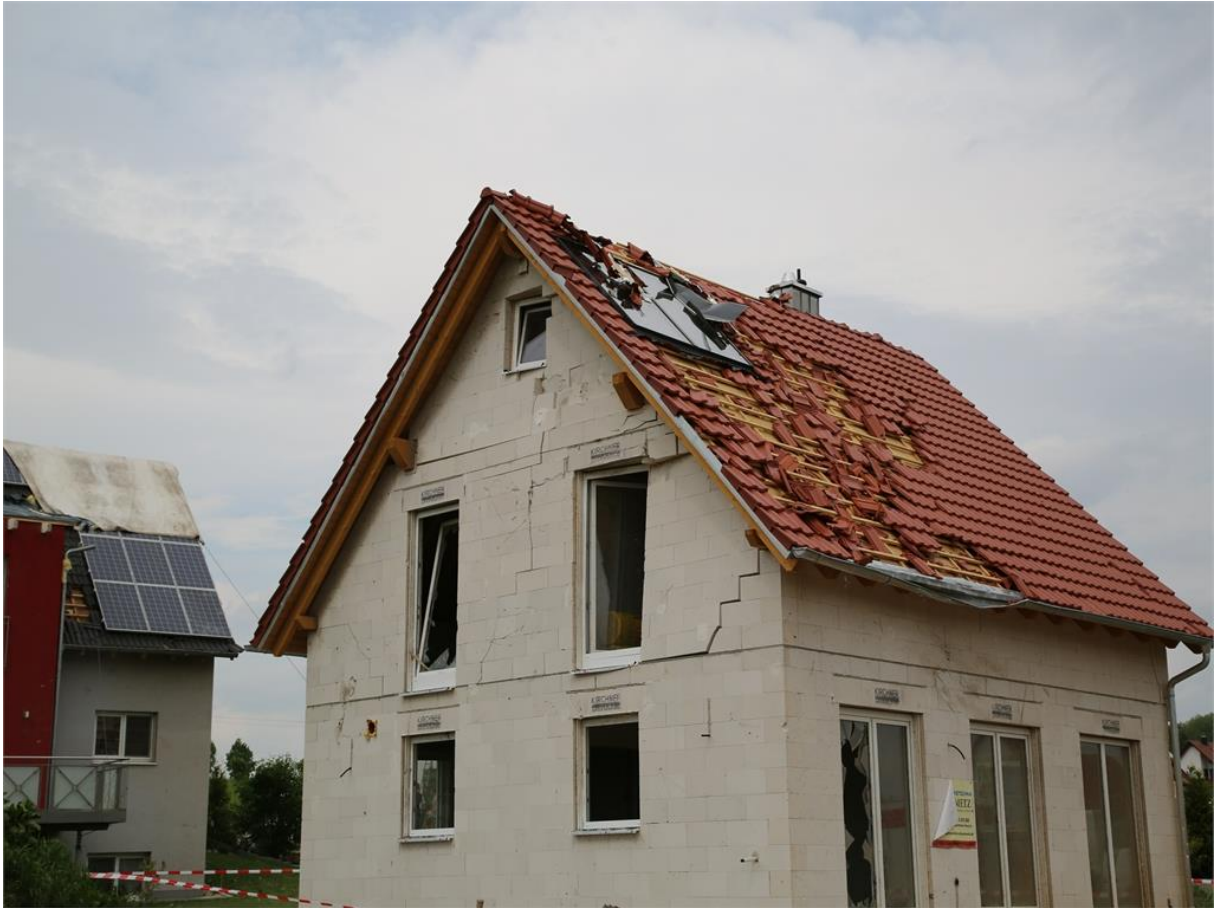
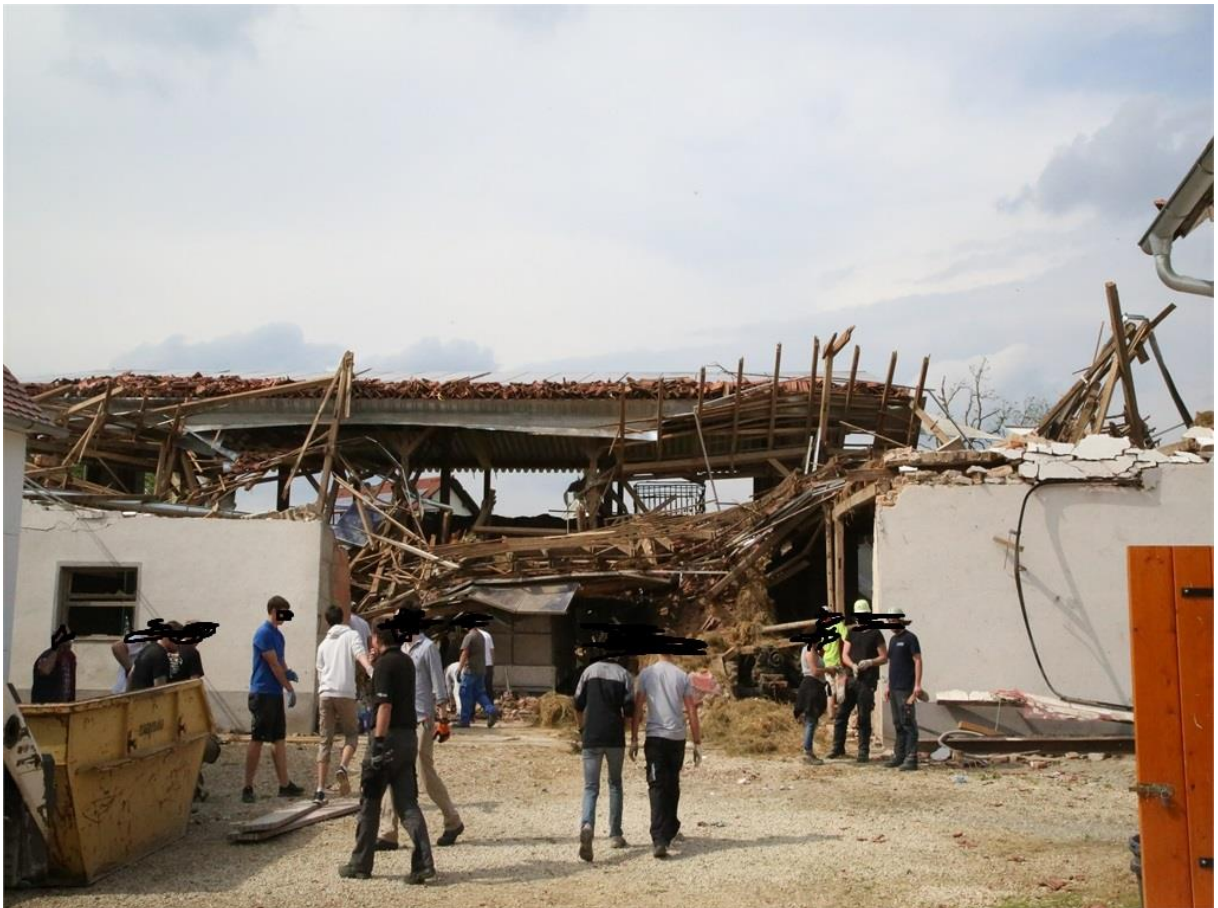
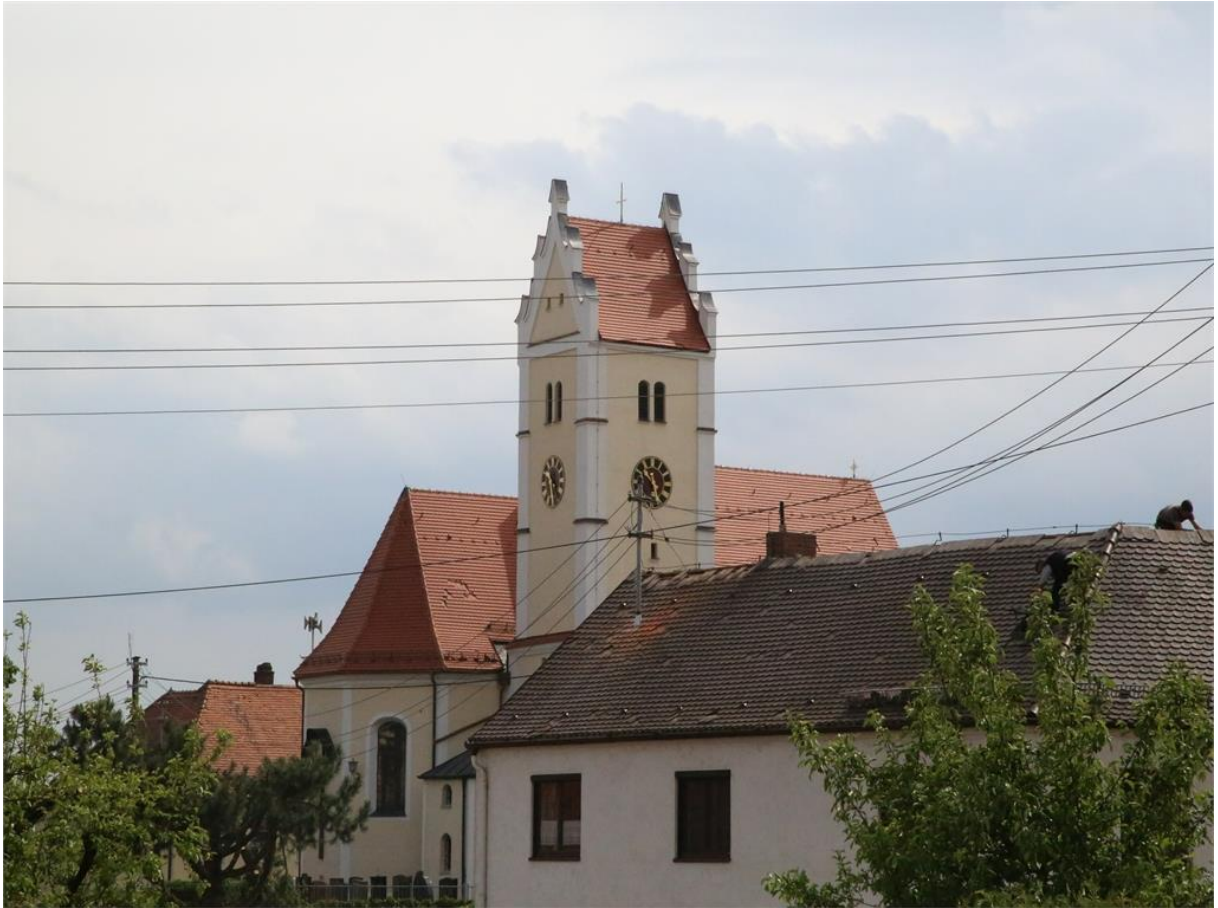
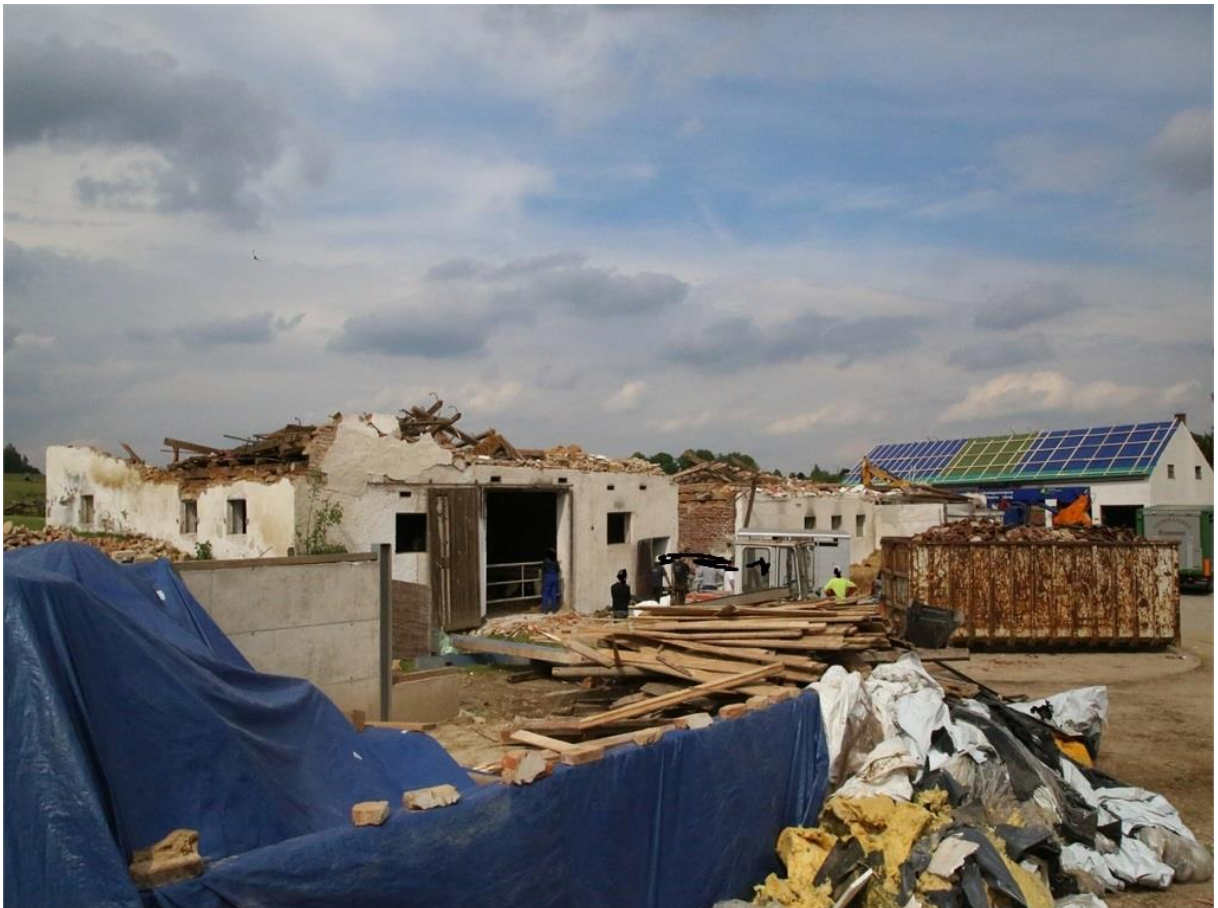
Nachdem der Tornado in Gebenhofen extreme Schäden hinterlassen hat, zog er weiter nach Affing und erreicht das Ortsgebiet um 22:27 (stehengebliebene Uhr am Kirchturm). Dort wird unter anderem ein Opel Transporter auf das Dach gelegt. Außerdem wird ein Haus komplett zerstört, eine Wand wird komplett herausgerissen, die andere schwer beschädigt. In die Wände und Fassaden viele Häuser haben sich Gegenstände gebohrt oder haben gar teils diese durchschlagen. Einige dieser Häuser sehen aus, als hätte man sie regelrecht mit Schrot beschossen. Ebenfalls wurden Laternenmasten aus Metall umgeknickt. Auch hier berichten uns mehrere Augenzeugen den Tornado miterlebt zu haben. Alle berichten einstimmig von anfänglichem Hagel und von einem Pfeifton, der immer höher wird und einem Surren. Dann hört der Hagel auf und plötzlich knallt und scheppert es nur noch was ca. nur 30 Sekunden dauert und dann herrscht wieder "Totenstille". Am östlichen Ortsende von Affing sind nur noch geringe Schäden zu verzeichnen und nur wenig weiter ist die Schneise gar nicht mehr verfolgbar, so dass angenommen werden kann, dass der Tornado dort den Bodenkontakt zumindest vorerst verlor.

Auch hier sind vor allem am westlichen Ortsanfang von Affing enorme Gebäudeschäden vorhanden welche Tendenzen zu F3+ - T7 aufweisen.
