Private Wetterstation Bad Bayersoien

Untersuchungsbericht

Ereignis: **Tornado**

Ort: **Stettenhofen, Gebenhofen, Affing**

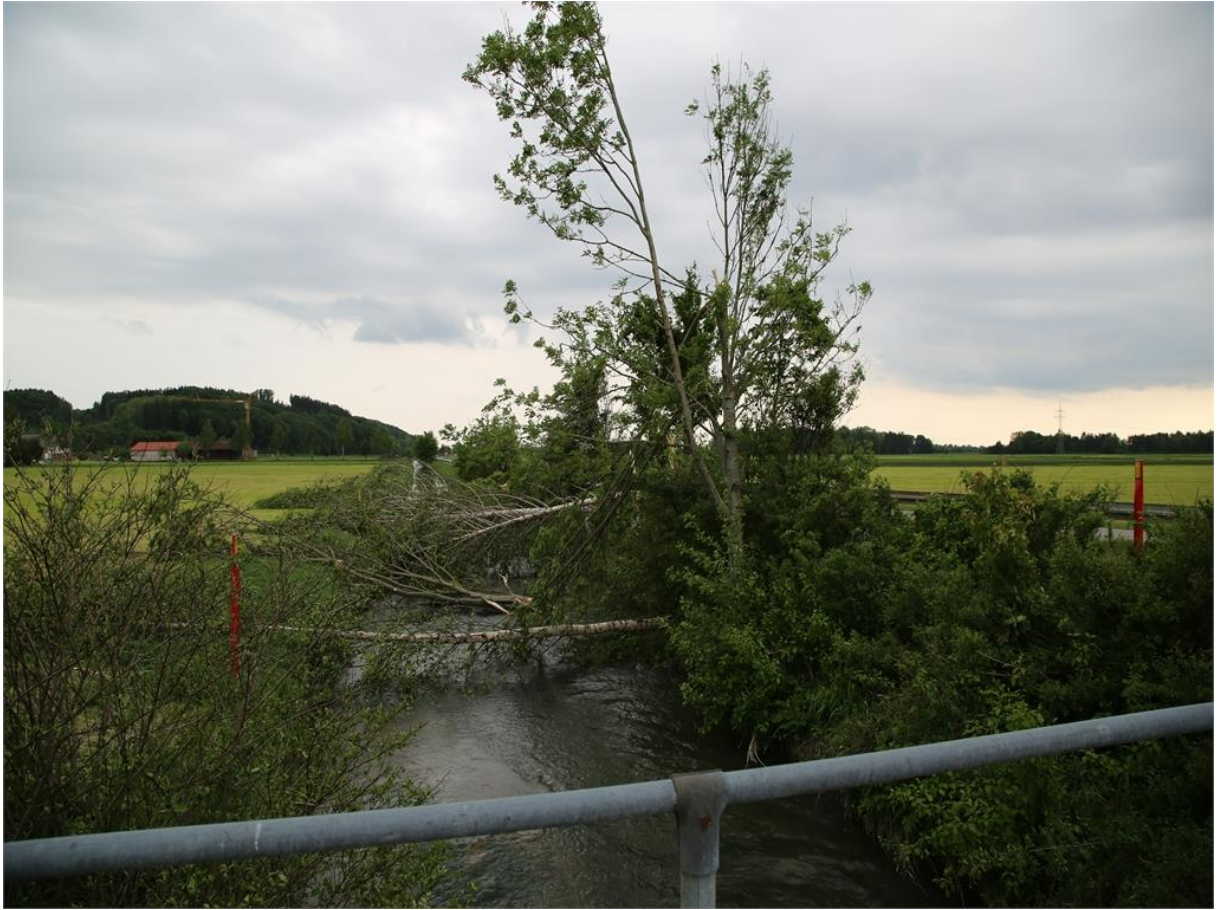
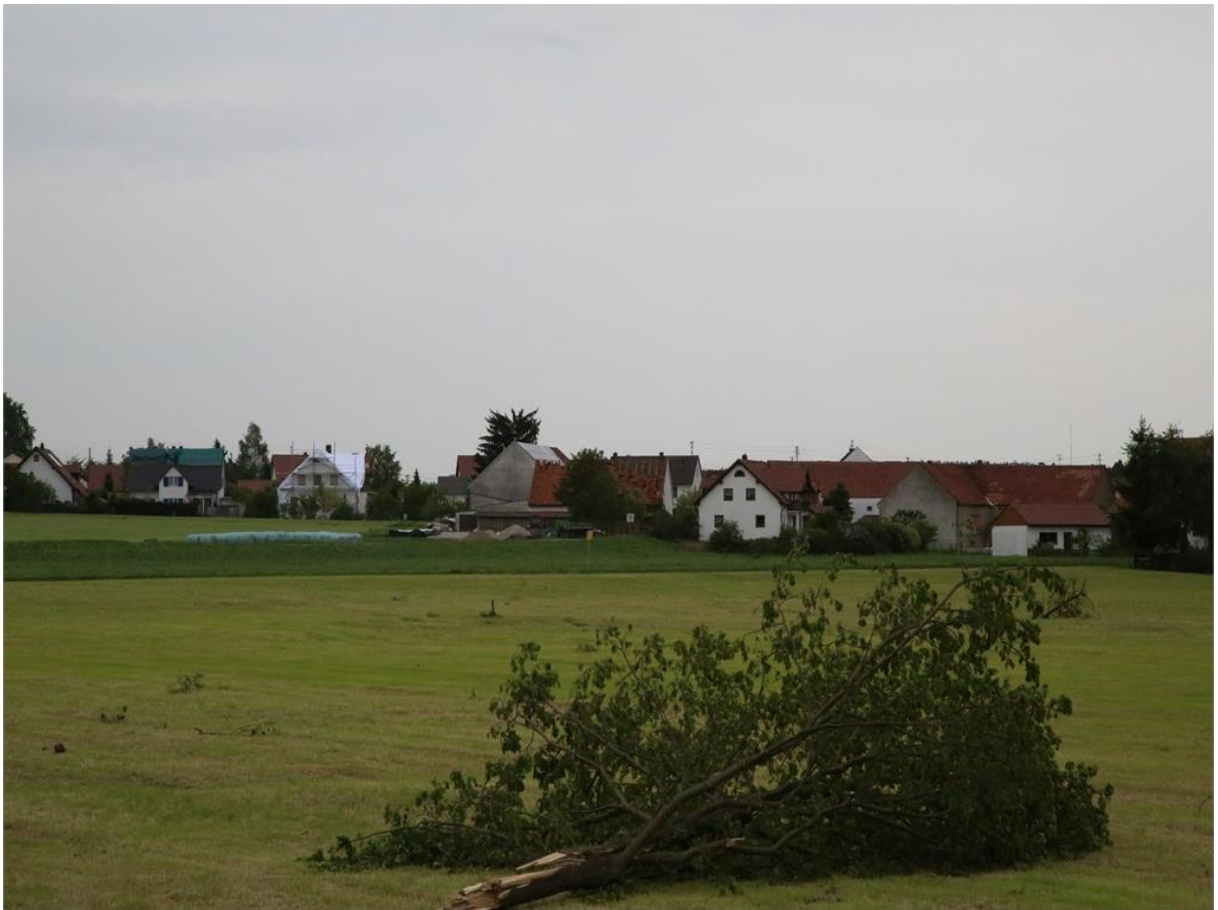
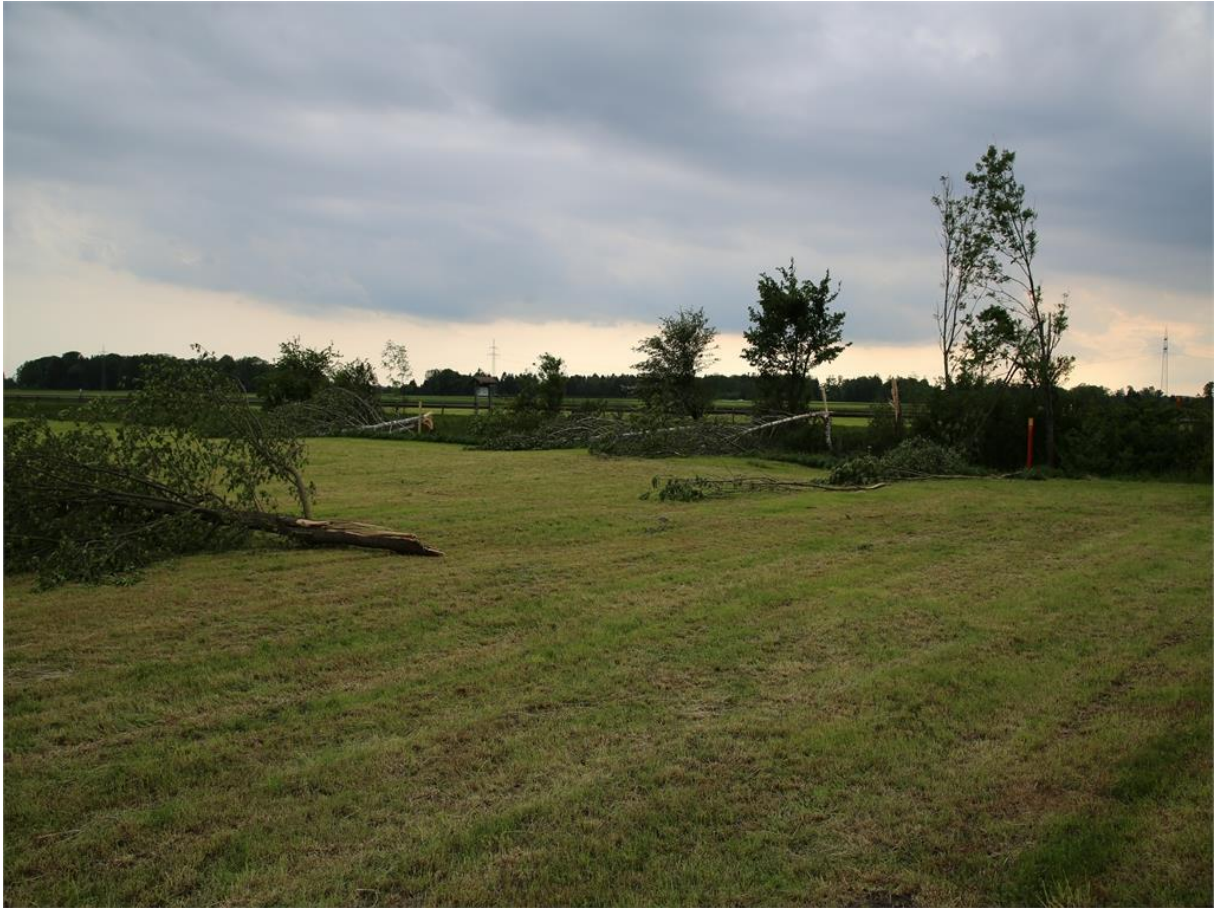
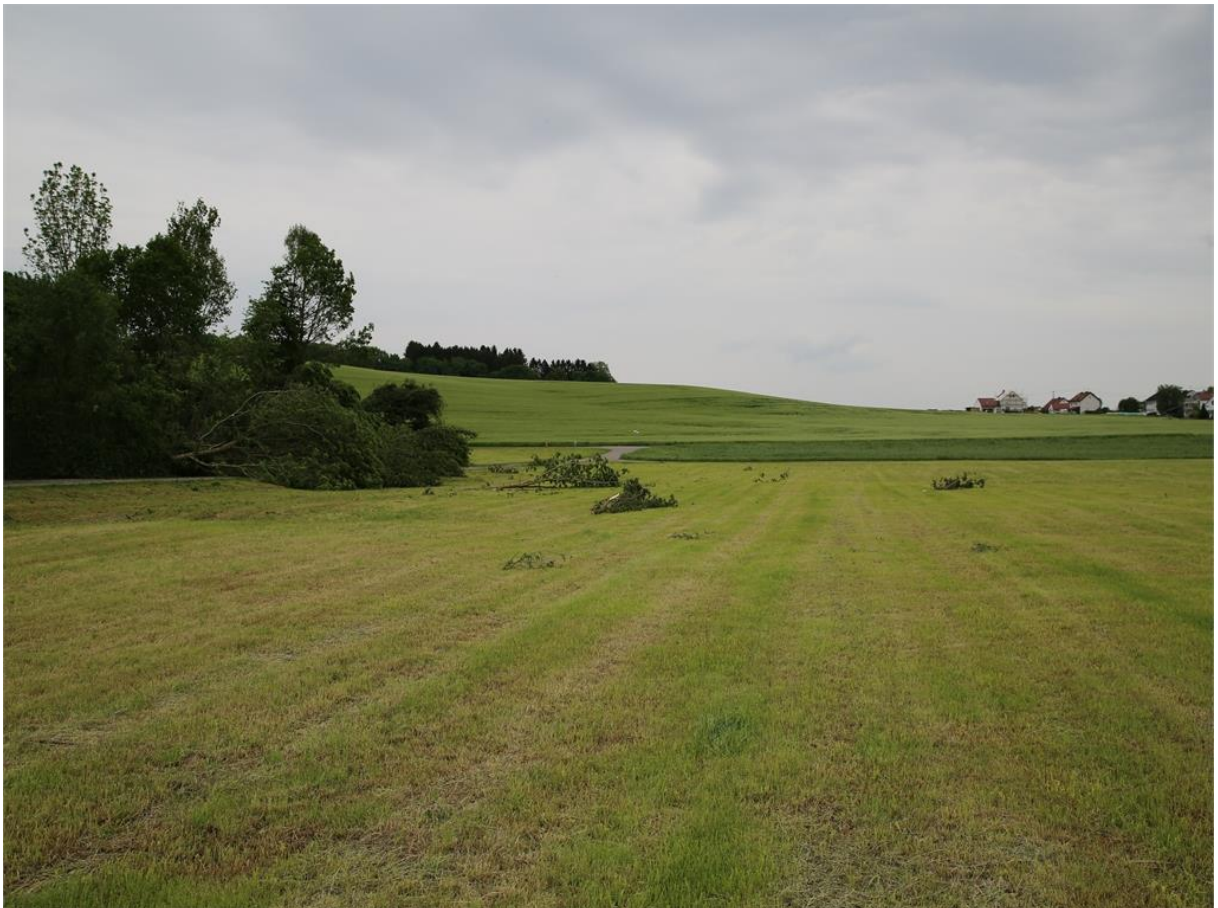
Nach dem der Tornado das Ortsgebiet von Stettenhofen am östlichen Ende verlassen hatte zog dieser weiter über hauptsächlich landwirtschaftliche Flächen und überquerte dann den Lechkanal. Auf diesen unbebauten Flächen sind gar keine oder verhältnismäßig lediglich geringe Schäden zu verzeichnen. Trotz allem wurden unverkennbare Spuren hinterlassen. Die Ortschaft Anwältling wurde lediglich gestreift und es entstanden nur geringe Schäden. Kurz darauf erreichte der Tornado die Salzbergkapelle, welche massiv beschädigt wurde. Auf dem weiteren Weg erreichte der Tornado die Ortschaft Gebenhofen, auf welche dieser frontal traf, entlang der Ortsdurchfahrt durch den kompletten Ort zog und enorme Schäden verursachte.

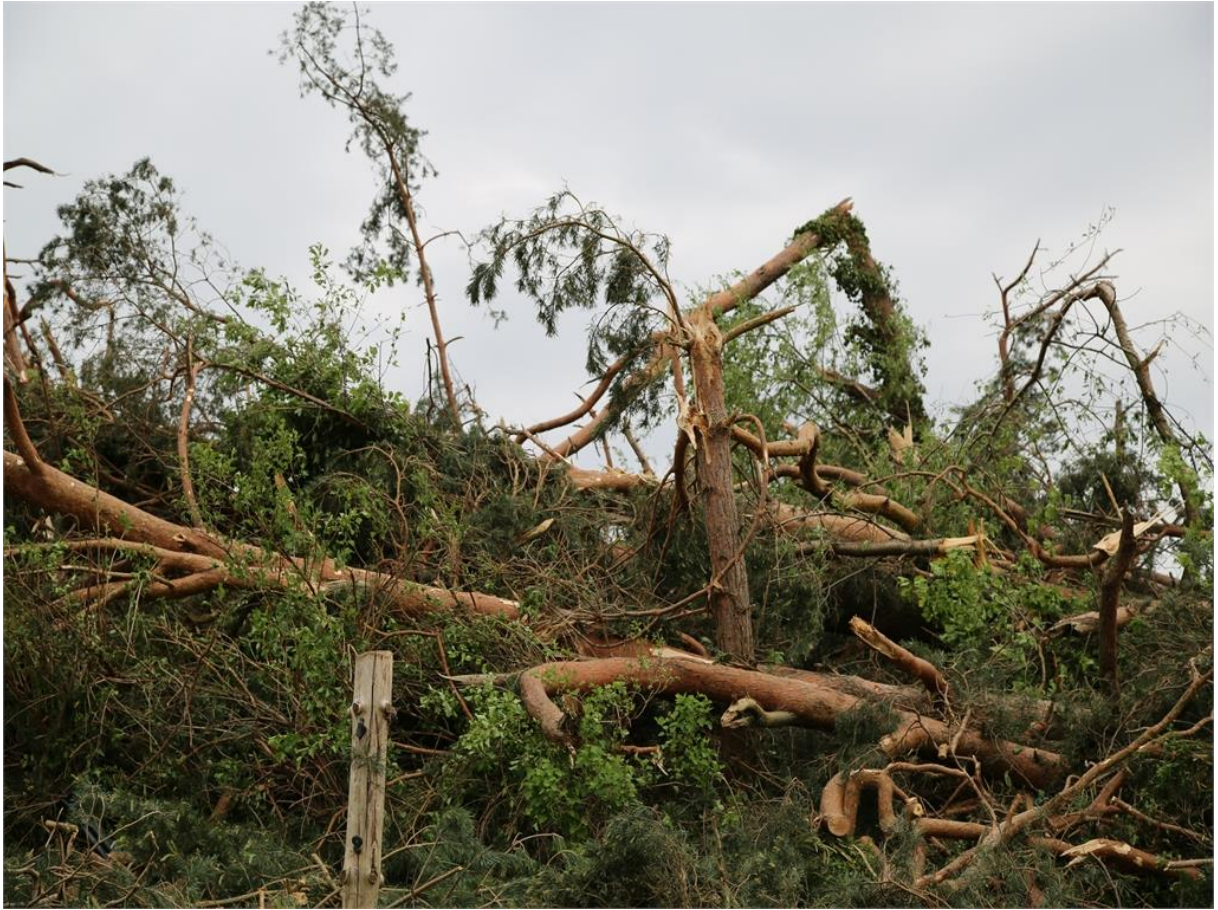
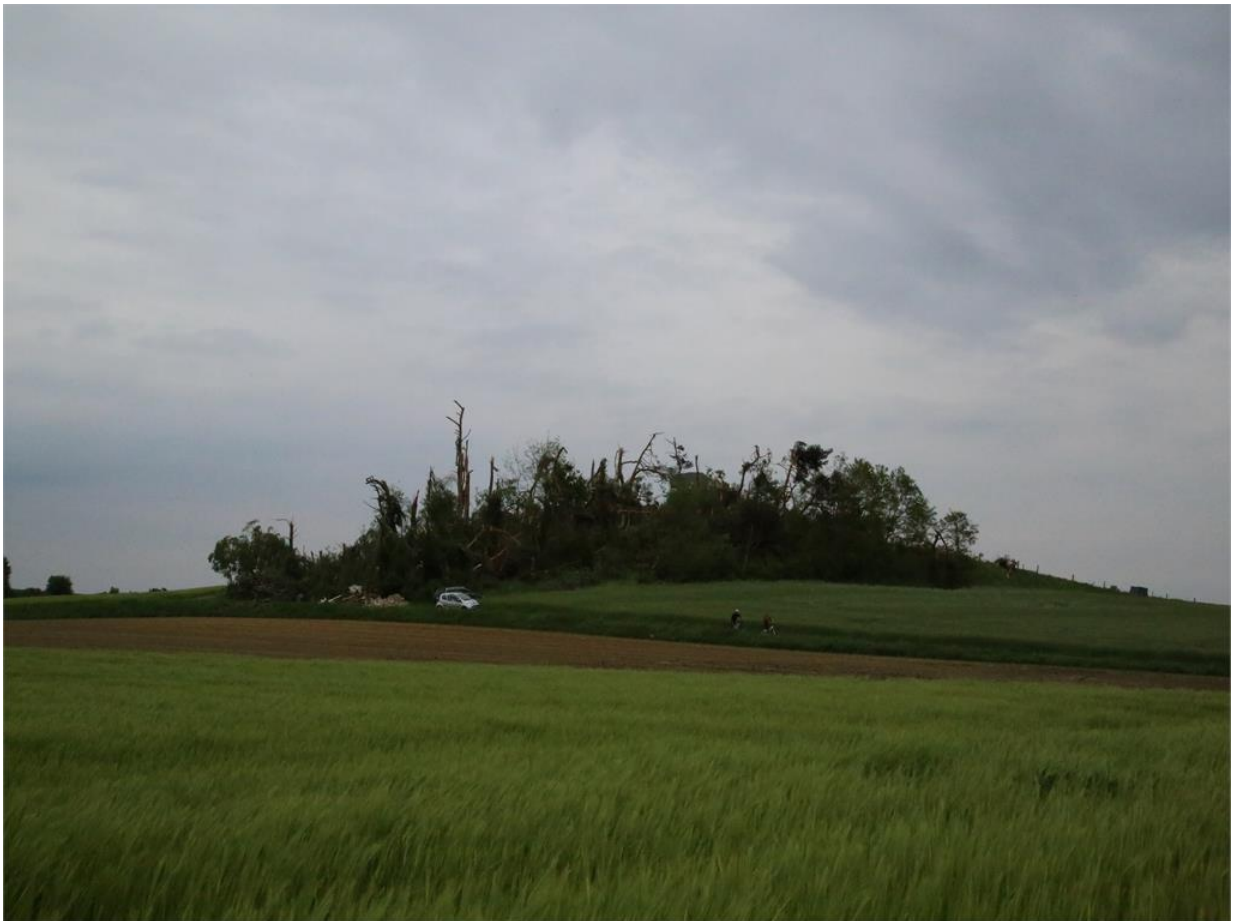
Nachdem der Tornado die Ortschaft Anwalting gestriffen und verhältnismäßig kleine Sachschäden (vereinzelt Dachziegel abgetragen, abgebrochene Äste) angerichtet hat, erreicht er kurze Zeit später die Salzbergkapelle zwischen Anwalting und Gebenhofen, umrandet von einem Kiefernwald. Dort entfesselt der Tornado erneut seine gesamte Gewalt und zerstört das Kiefernwäldchen total. Auch die Kapelle wird sehr schwer beschädigt. Der gemauerte kleine Turm wird heruntergerissen, das Dach komplett hinfort getragen und erhebliche Schäden am Gemäuer sind zu verzeichnen. Ein in der Nähe der Kapelle abgestellter Pferdeanhänger wird über 100 m weit auf eine angrenzende Koppel geschleudert.

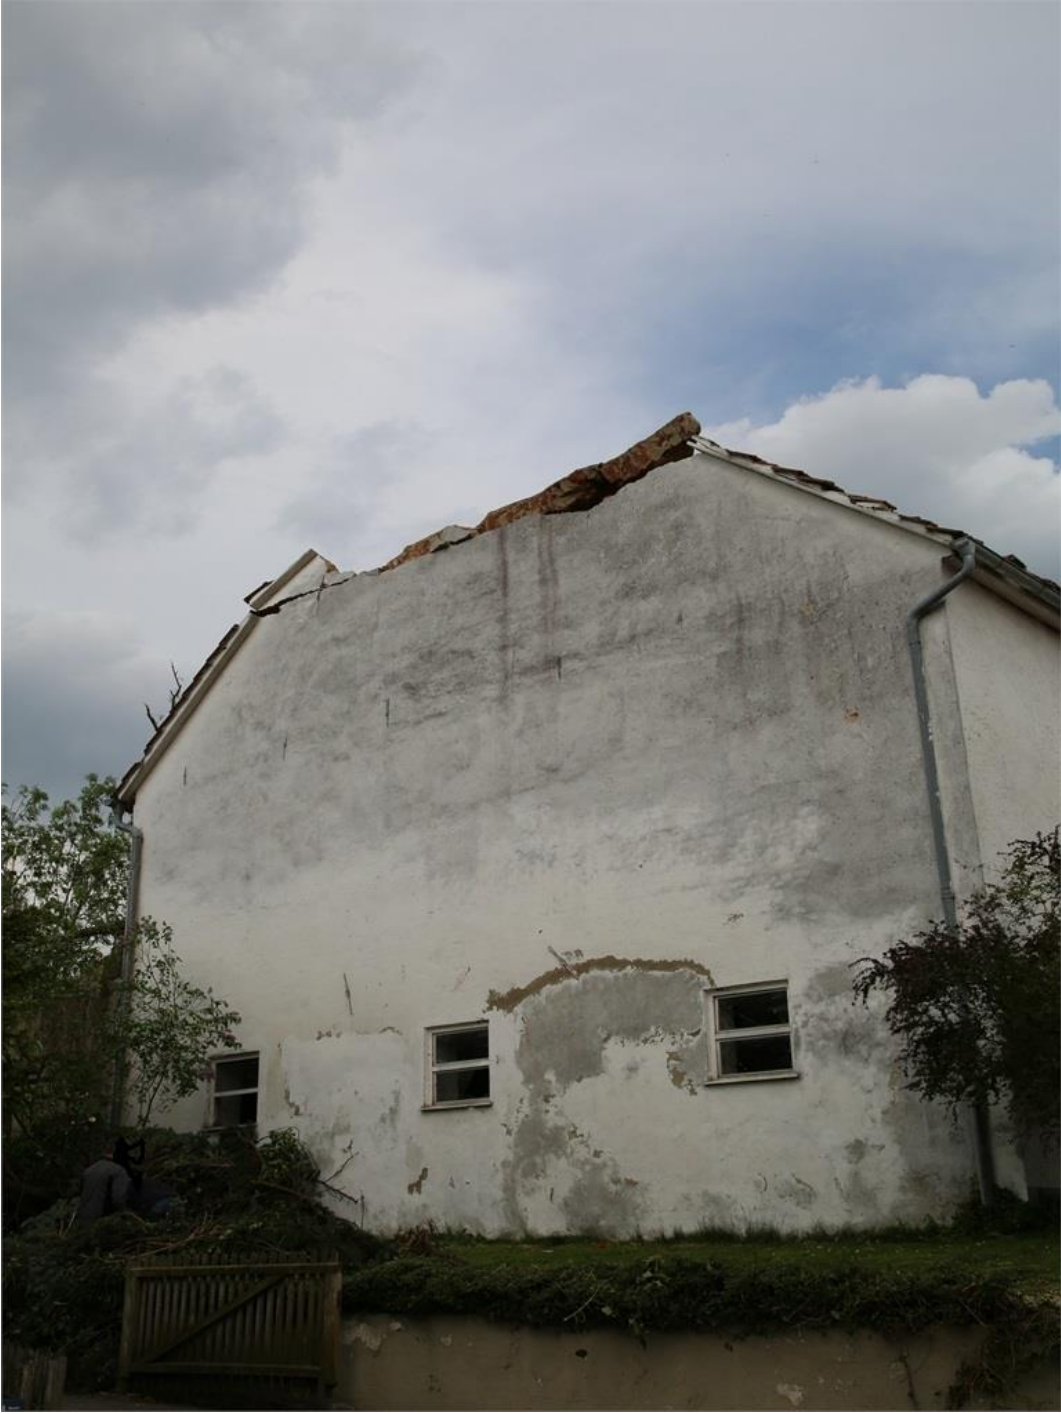
Nun steuert der Tornado, der anscheinend noch einmal eine Stufe hinsichtlich Intensität zulegt hat, direkt auf Gebenhofen zu. Dort um ca. 22:25 Uhr angekommen, richtet er erhebliche Verwüstung an. Neben enormen Gebäudeschäden, auch an der Bausubstanz selbst, heraus- und umgerissenen stahlverstärkten Betonzaunpfählen und dem Zerstören eines gemauerten Dachgiebels wurde sogar bei einem massiven Gebäude das komplette Dach und diverse Wände im Inneren komplett zerstört, so dass dieses Gebäude abgebrochen werden musste. Möglicherweise bildete sich oberhalb von Gebenhofen ein zweiter Rüssel mit Bodenkontakt, da es scheint, dass dort eine weitere separate Schneise vorhanden ist. Dies kann jedoch nicht mit Sicherheit bestätigt werden, ist jedoch plausibel.

In Gebenhofen ergeben sich durch die extremen Gebäudeschäden Tendenzen zu F3+ - T7.

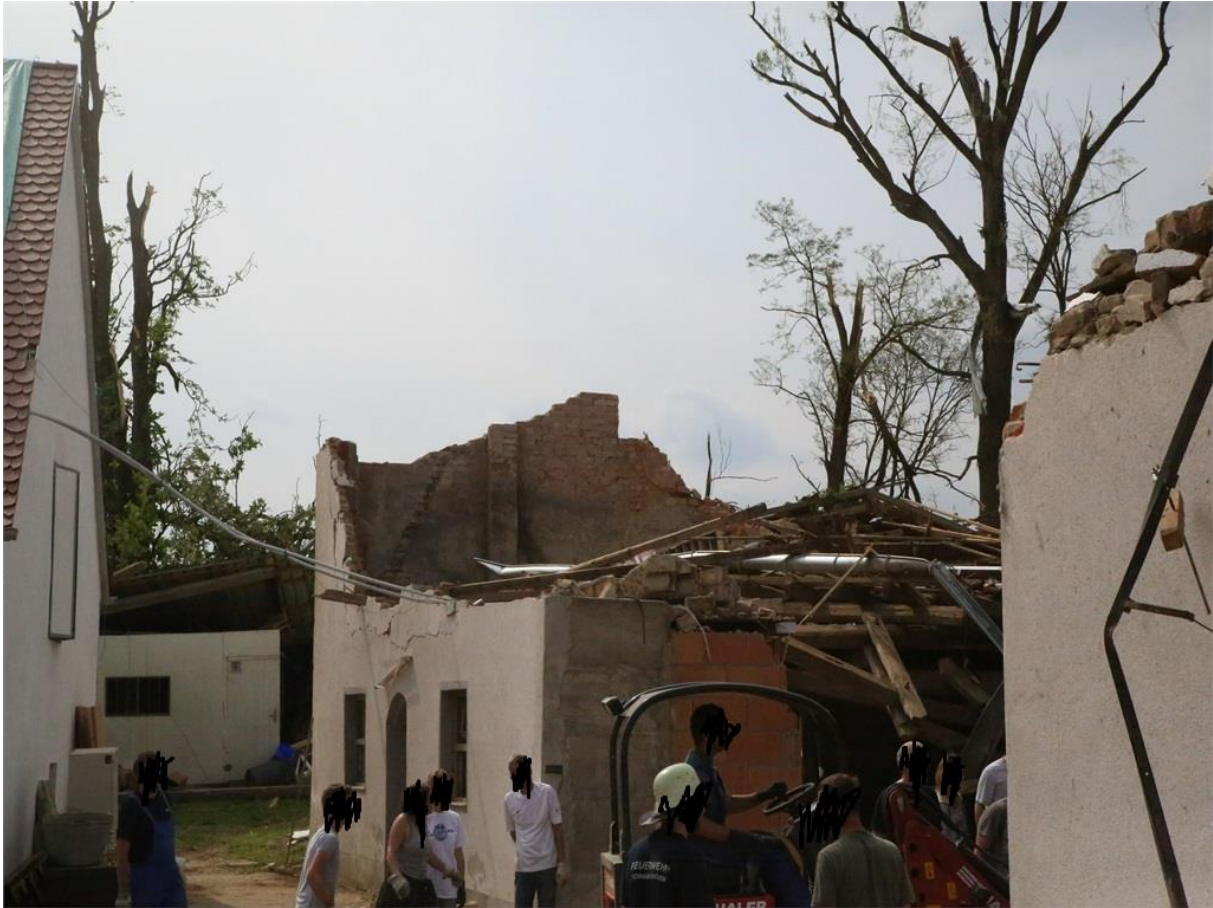
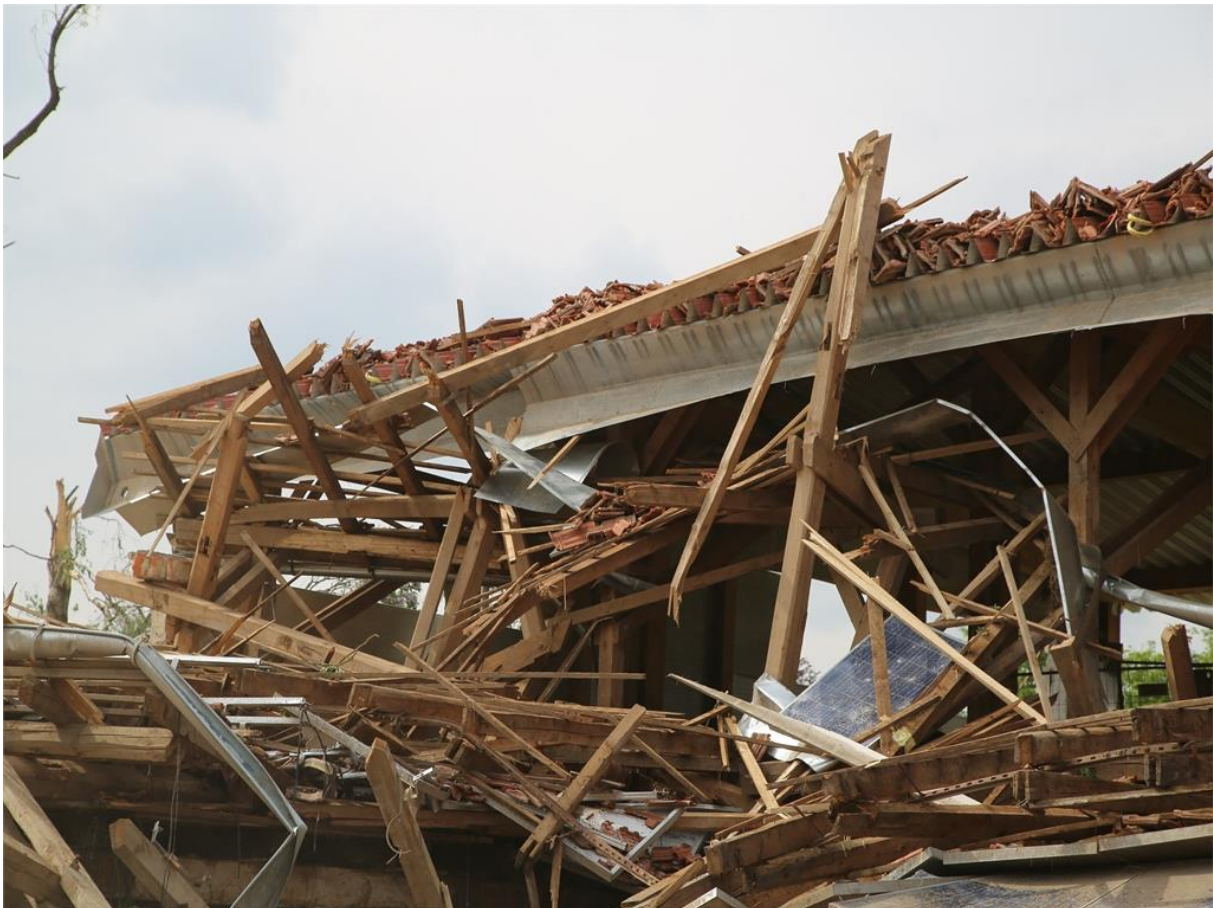
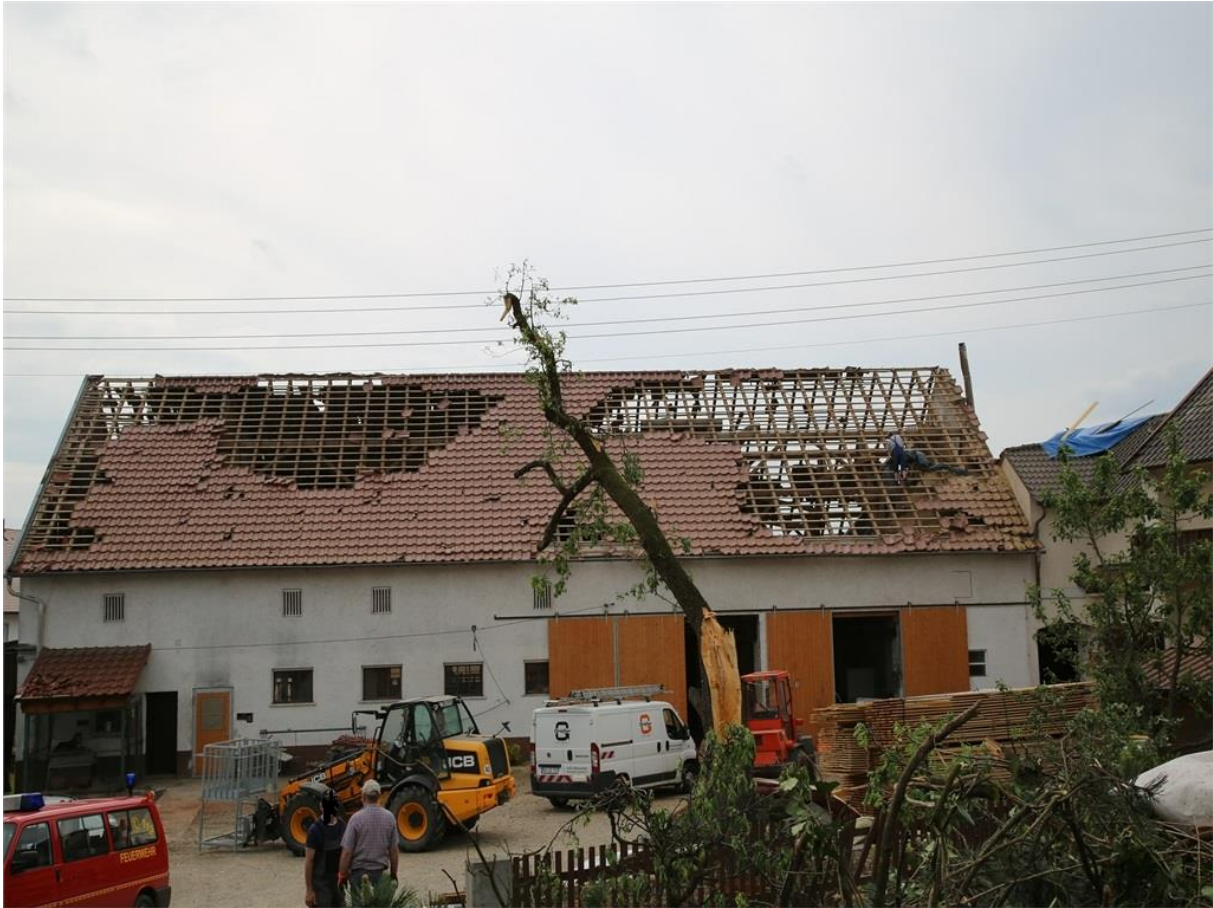
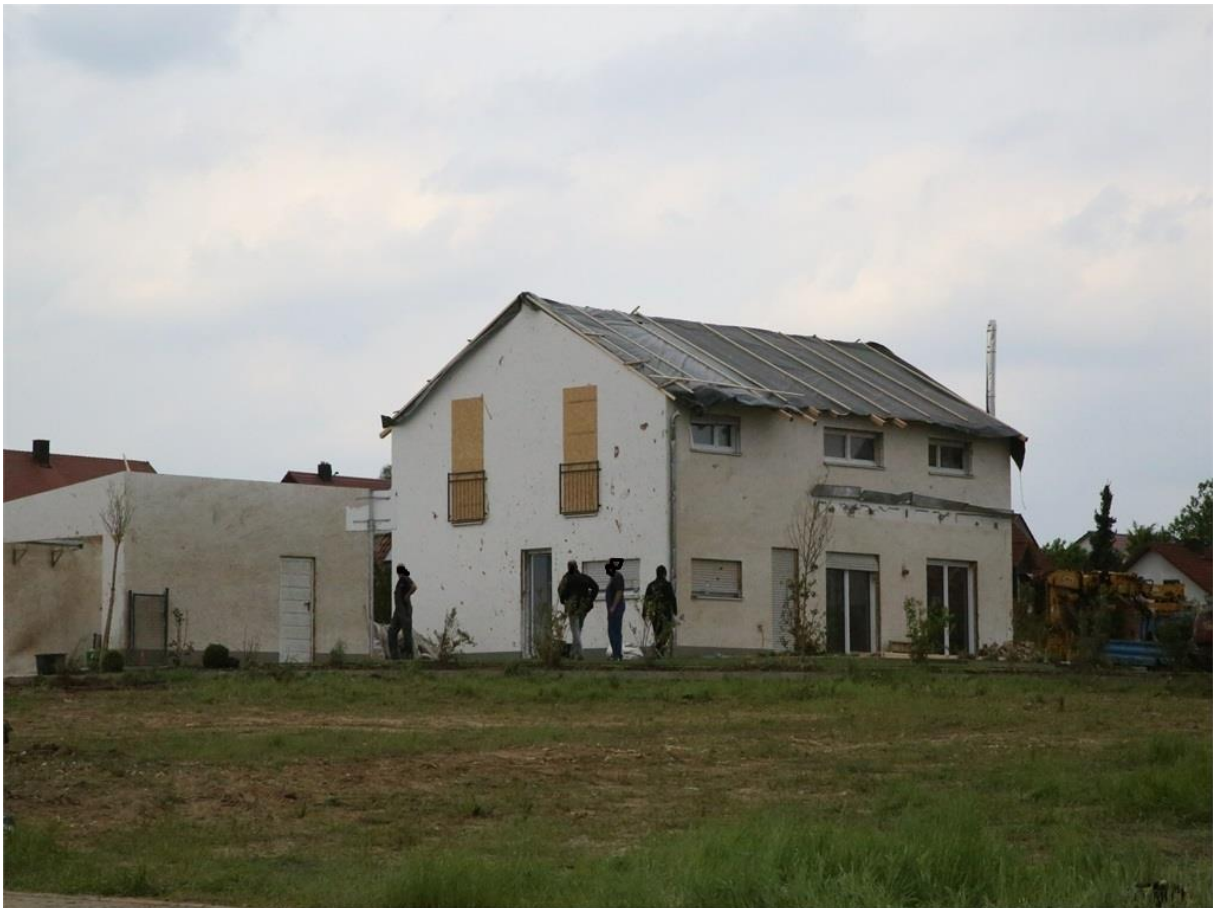
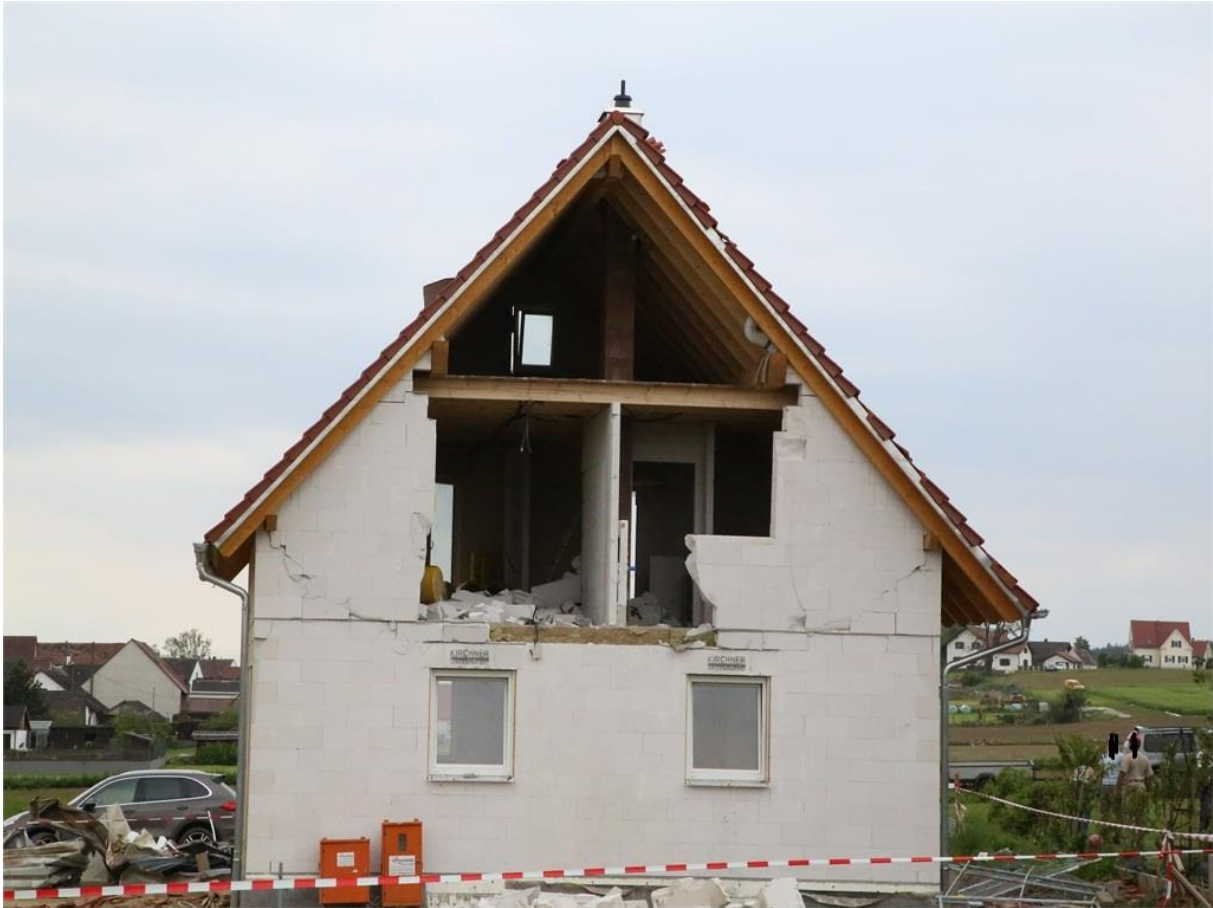
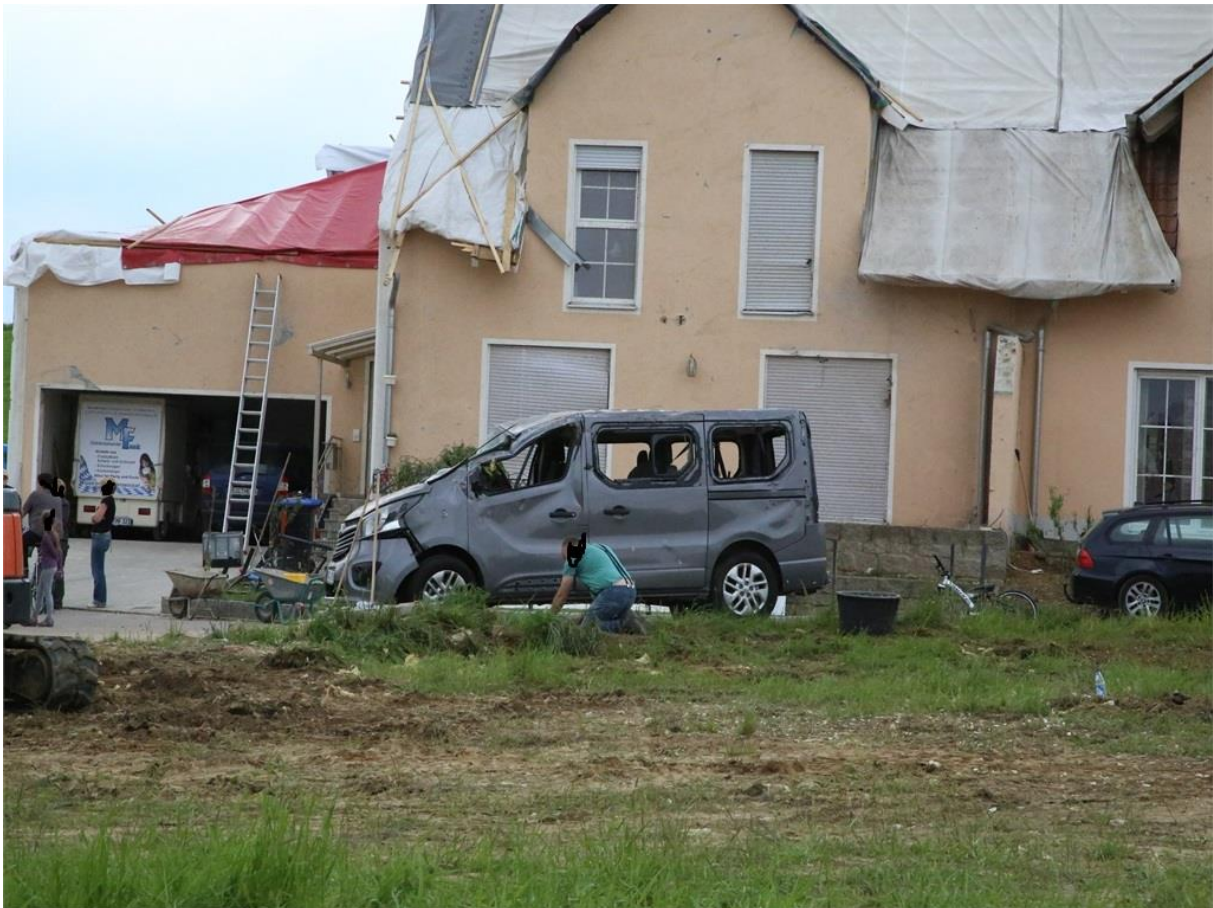
Nachdem der Tornado in Gebenhofen extreme Schäden hinterlassen hat, zog er weiter nach Affing und erreicht das Ortsgebiet um 22:27 (stehengebliebene Uhr am Kirchturm). Dort wird unter anderem ein Opel Transporter auf das Dach gelegt. Außerdem wird ein Haus komplett zerstört, eine Wand wird komplett herausgerissen, die andere schwer beschädigt. In die Wände und Fassaden viele Häuser haben sich Gegenstände gebohrt oder haben gar teils diese durchschlagen. Einige dieser Häuser sehen aus, als hätte man sie regelrecht mit Schrot beschossen. Ebenfalls wurden Laternenmasten aus Metall umgeknickt. Auch hier berichten uns mehrere Augenzeugen den Tornado miterlebt zu haben. Alle berichten einstimmig von anfänglichem Hagel und von einem Pfeifton, der immer höher wird und einem Surren. Dann hört der Hagel auf und plötzlich knallt und scheppert es nur noch was ca. nur 30 Sekunden dauert und dann herrscht wieder "Totenstille". Am östlichen Ortsende von Affing sind nur noch geringe Schäden zu verzeichnen und nur wenig weiter ist die Schneise gar nicht mehr verfolgbar, so dass angenommen werden kann, dass der Tornado dort den Bodenkontakt zumindest vorerst verlor.

Auch hier sind vor allem am westlichen Ortsanfang von Affing enorme Gebäudeschäden vorhanden welche Tendenzen zu F3+ - T7 aufweisen.
